TEURONJOEN JA PUUJOEN EROO- SIOKARTOITUS

Vanajavesikeskus

Päiväys	08/01/2021
Tekijä	Antti Kinnunen
Tarkastaja	Lauri Harilainen
Hyväksynyt	Suvi Mäkelä
Projektinumero	YKK65589

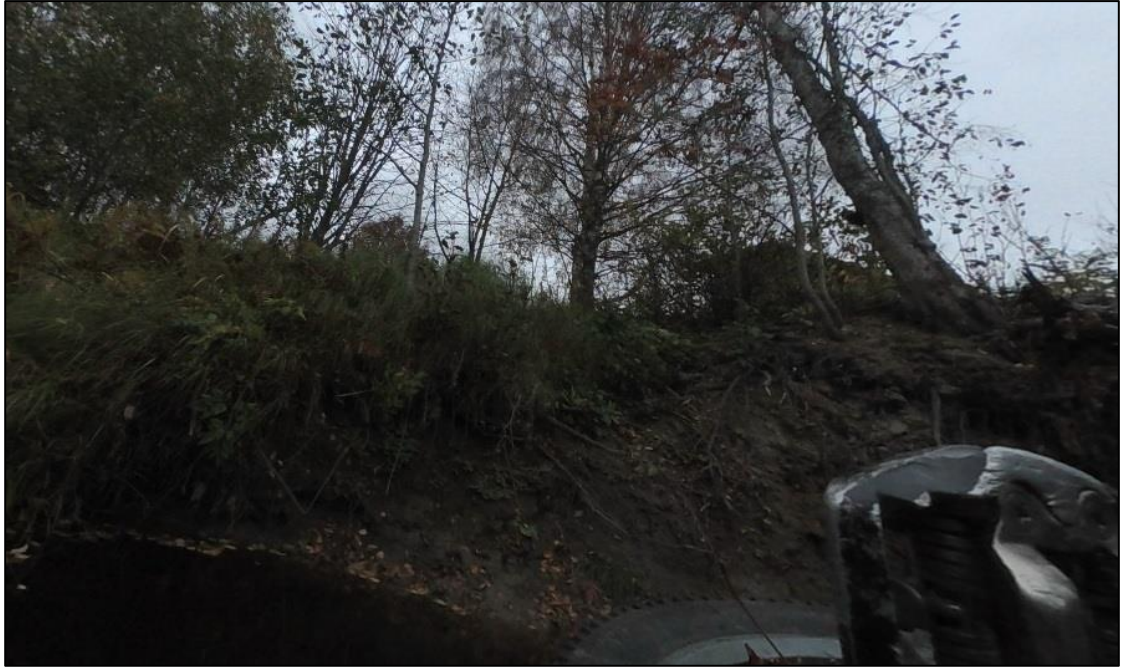
Kuva 4. Teuronjoen penkassa havaittu keskisuuri sortuma.

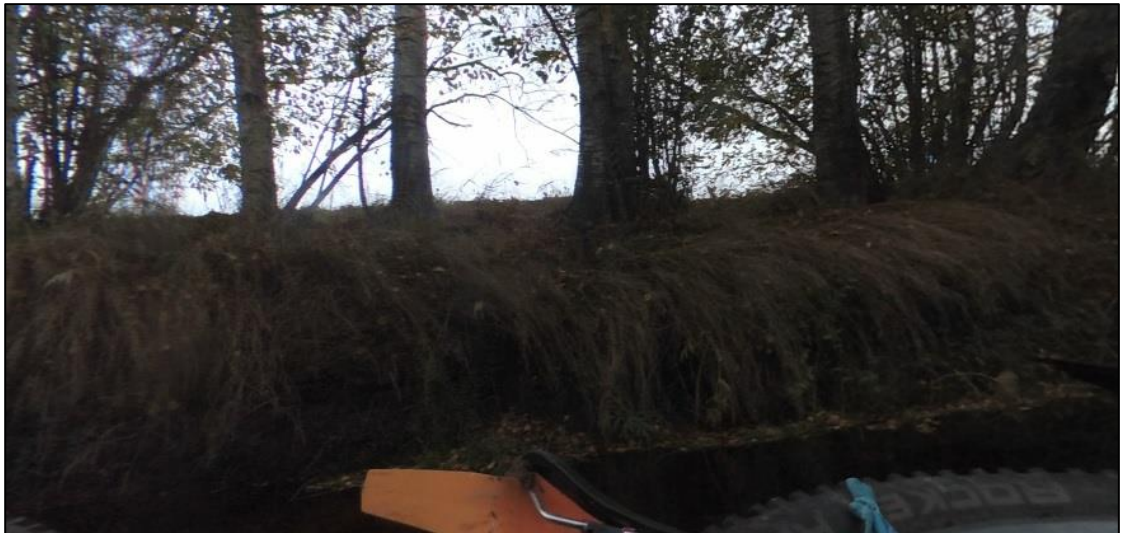
Kuva 5. Teuronjoen penkassa havaittu pienehkö syöpymä.

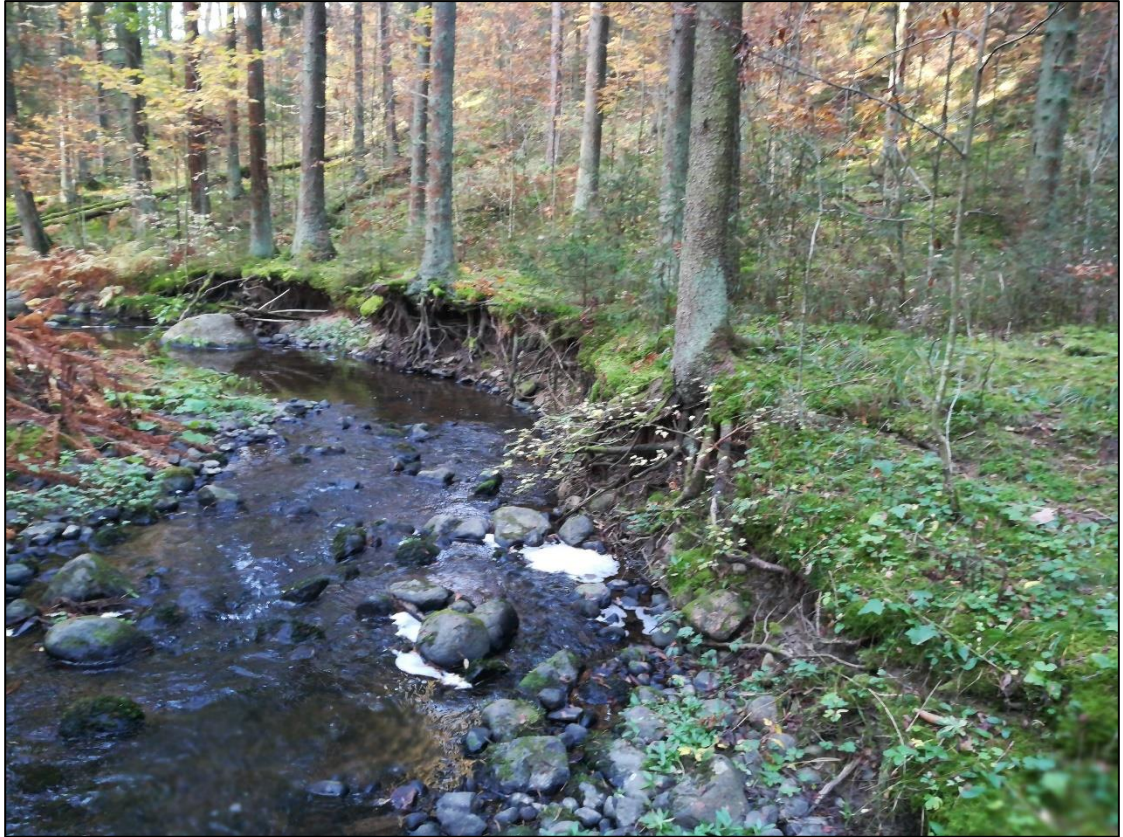
Kuva 6. Kumianojan alaosa Helvetinrotkossa. Puron törmät ovat luonnostaan voimakkaan syöpyneet. Alueella esiintyy runsaasti taimenen poikastuotantoalueiksi soveltuvaa soraa ja pienpoikaskivikkoa.

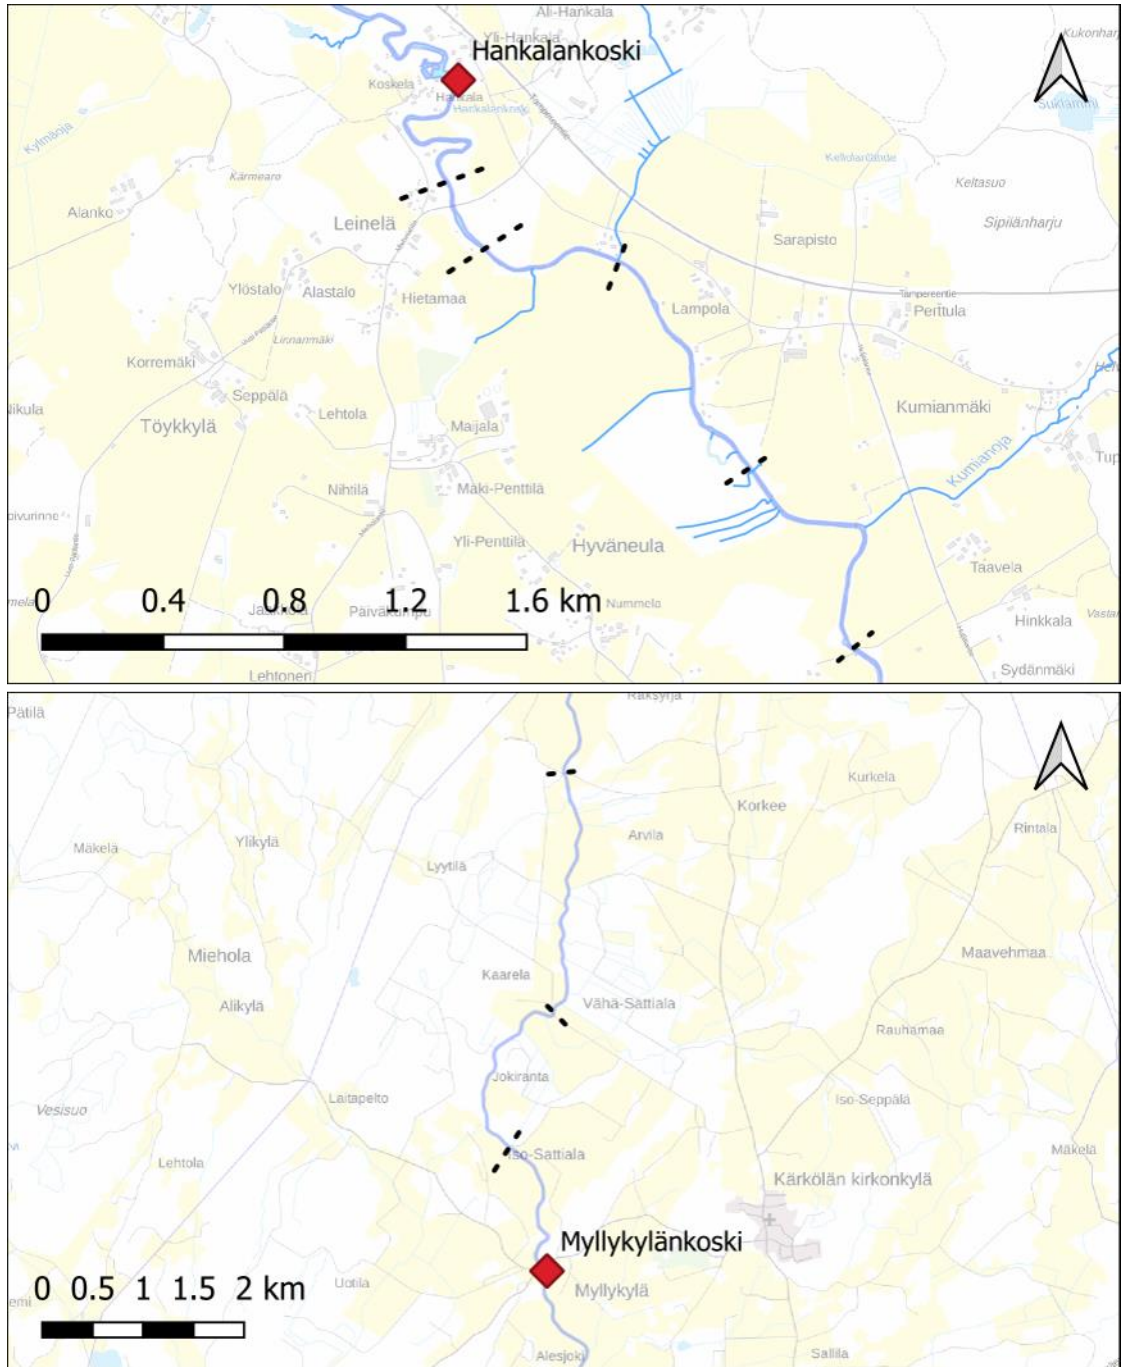
Mahdolliselle pohjapatokompleksille soveltuvia alustavia kohtia on esitetty kuvissa 9 ja 10. Erityisesti Hankalankosken jälkeisellä uomaosuudella esiintyi hyvin runsaasti laajamittaisia eroosioaurioita ja alue olisikin otollista maastoa moniosaseille porrastetulle pohjapatoratkaisulle. Myllykylänkoskea edeltävällä uomaosuudella uoman pudotuskorkeus on Hankalankosken jälkeistä osuutta alhaisempi ja joki virtaa hitaammin, mikä mahdollistaisi harvemman pohjapatorakenteiden sijoittelun. Kohottamalla vedenpinnan tasoa tällä osuudella kyettäisiin tehokkaasti tukemaan Teuronjoen keskiosuuden peltoalueiden voimakkaasti syöpyneitä rantapenkkoja. Mikäli pohjapatorakenteiden toteuttamiseen päädytään, tulee niiden lopullista sijoittamista tutkia tarkemmin varsinaisessa hankesuunnitelmavaiheessa, kiinnittäen erityistä huomiota peltoalueiden tulvaherkkyyteen.

Kuvat 9 ja 10. Pohjapadoille soveltuvia alustavia kohtia Teuronjoen yläosilla. Pohjapatorakenteille soveltuvat potentiaaliset kohdat merkitty mustilla katkoviivoilla.

Teuronjoen yläosien eroosionhallinnan tehostamiseksi uomaosuudelle suositellaan selvitetävän pohjapatokokonaisuuden sijoittamisedellytyksiä välillä Jokelankoski-Myllykylän säännöstelypato. Sopivasti porrastetulla, moniosaisella pohjapatoratkaisulla kyettäisiin tehokkaimmin vaikuttamaan veden korkeuteen ja tasaamaan sen vaihteluita koko uomajakson pituudelta, jolloin veden hydrostaattinen paine tukisi penkkoja kokonaisvaltaisesti. Ratkaisu olisi kokonaiskustannukset ja näillä aikaansaatu pitkäkestoinen sekä laaja-alainen vaikutus huomioiden todennäköisesti kustannustehokkain eroosiontorjuntaratkaisu pitkällä tarkastelun aikavälillä. Uomaosuudella sijaitsee nykyiselläänkin useita säännöstelypatoja, mutta maastokartoituksen havaintojen perusteella näillä ei nykyisellään kyetä vaikuttamaan uoman vedenkorkeuteen riittävän tehokkaasti eroosiohaittojen torjumiseksi. Pohjapatoratkaisun toteutuksessa on huomioitava alueen pitkän tähtäimen mahdolliset kehityssuunnat, eikä saa aiheuttaa haittaa esimerkiksi vaelluskalojen vapaalle liikkumiselle ja lisääntymiselle tai melonnalle. Lisäksi on huomioitava ratkaisun vaikutukset alueen tulvaherkkyyteen erityisesti Läksiänojan alapuolisilla peltoalueilla ja tarvittaessa parannettava näiden alueiden tulvantorjuntaa esimerkiksi keinotekoisien tulvatasanteiden avulla.

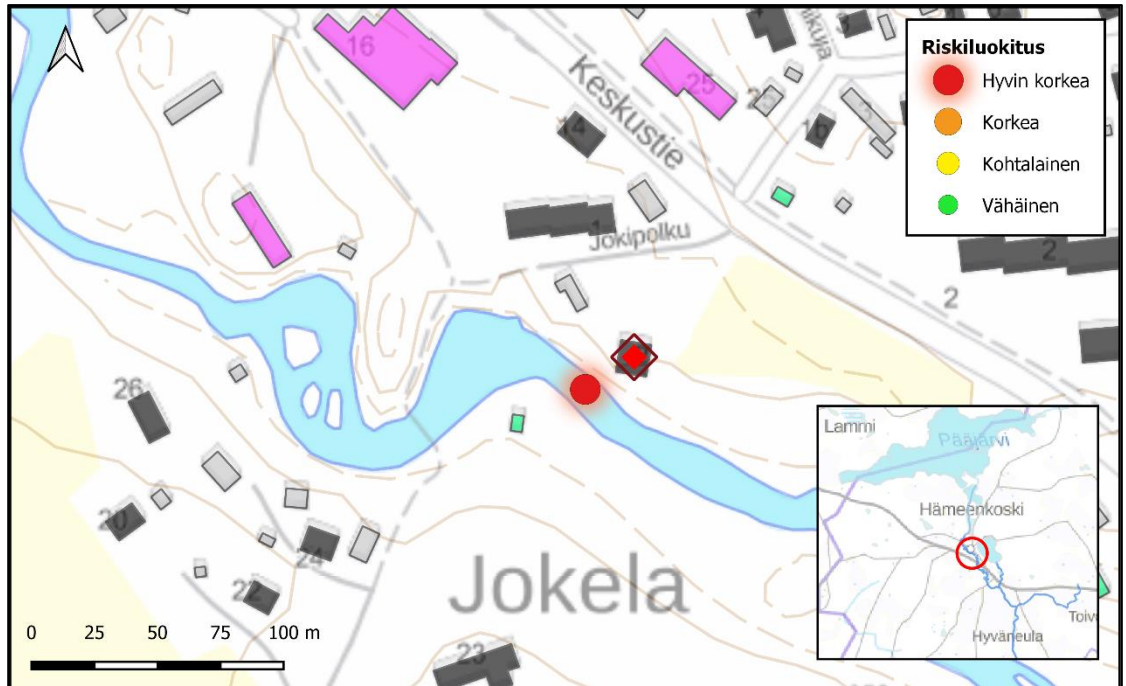
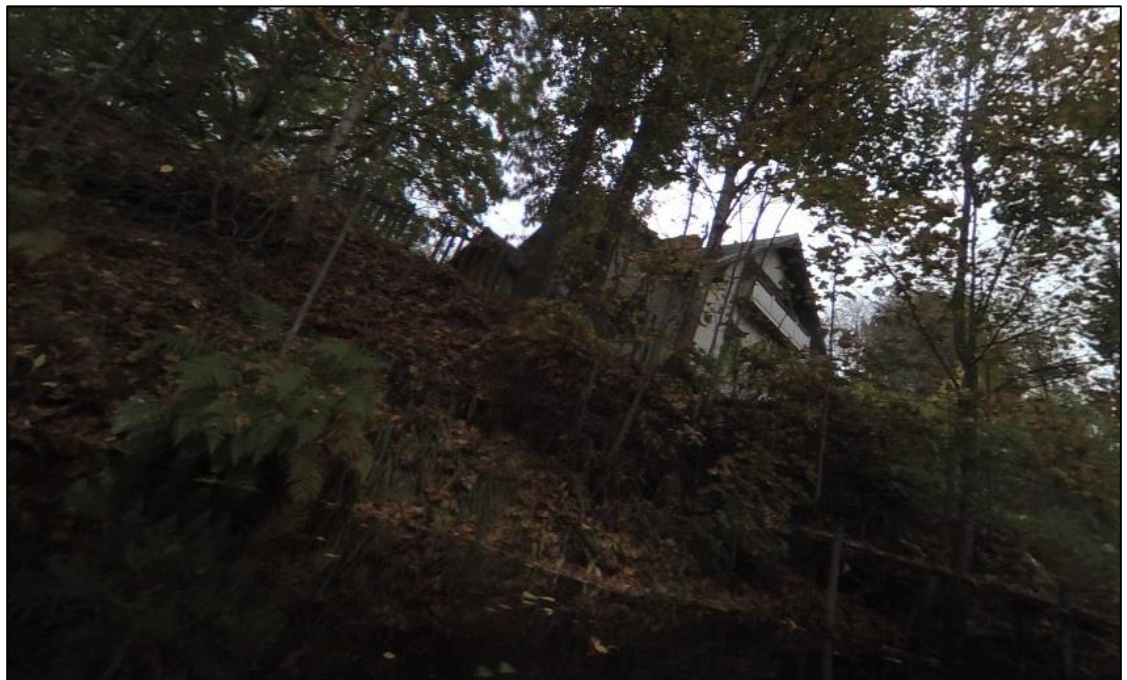
Eriytyisen huomionarvoinen kohde on Jokelankosken alapuolella joen ulkokaarteessa sijaitseva kiinteistö, jonka alta virtaus on kovertanut penkkaa todella voimakkaasti. Paikalla kasvava puusto sitoo penkkaa jonkin verran paikalleen ja hidastaa todennäköisesti eroosiokehitystä, mutta jyrkän penkan aiheuttama sortumavaara on silti ilmeinen. Tälle kohteelle suositellaan välittömiä lisäselvityksiä ja näiden perusteella toteutettavia kiireellisiä toimenpiteitä penkan tukemiseksi ja syövyttävän virtauksen ohjaamiseksi pois rantavyöhykkeen rakennusten alueelta. Kohteelle esitetään alustavasti törmän loiventamista sekä eroosiolaatoitusta koko erodoituneen alueen matkalta. Lisäksi esitetään Jokelankoskesta työntyvän virtauksen uudelleenohjausta suisteiden avulla siten, että voimakkain syövyttävä virtaus uudelleenohjautuu vastarannan puolelle. Näin kyetään ehkäisemään törmän syöpmistä eroosiolaatoituksen takaa ja vakauttamaan penkkaa. Esitetyt toimenpiteet edellyttävät todennäköisesti puuston kaatoa ja raivausta rantavyöhykkeeltä ja tämän jälkeistä törmän uudelleenkasvitumista voidaan edistää muokatun vyöhykkeen yläosiin sekä mahdollisesti osin eroosiolaattojen päälle asennettujen kasvillisuusmattojen avulla. Kohde vaatii kiireellisiä ja kohtalaisen laajamittaisia toimenpiteitä, joiden alustava kustannusarvio jatkosuunnittelutöineen on noin 25 000e. Kustannusarviossa on pyritty huomioimaan kohteen kiireellisyydestä ja riskitasosta johtuvat epävarmuustekijät.

Kuvat 11 ja 12. Jokelankosken alapuolella sijaitseva ehdotettu toimenpidekohde. Ylemmässä kuvassa punaisella vinoneliöllä osoitetulle kiinteistölle aiheutuu voimakkaasta uomaeroosiosta johtuva välitön uhka. Alemmassa kuvassa otos kiinteistön rantavyöhykkeeltä.

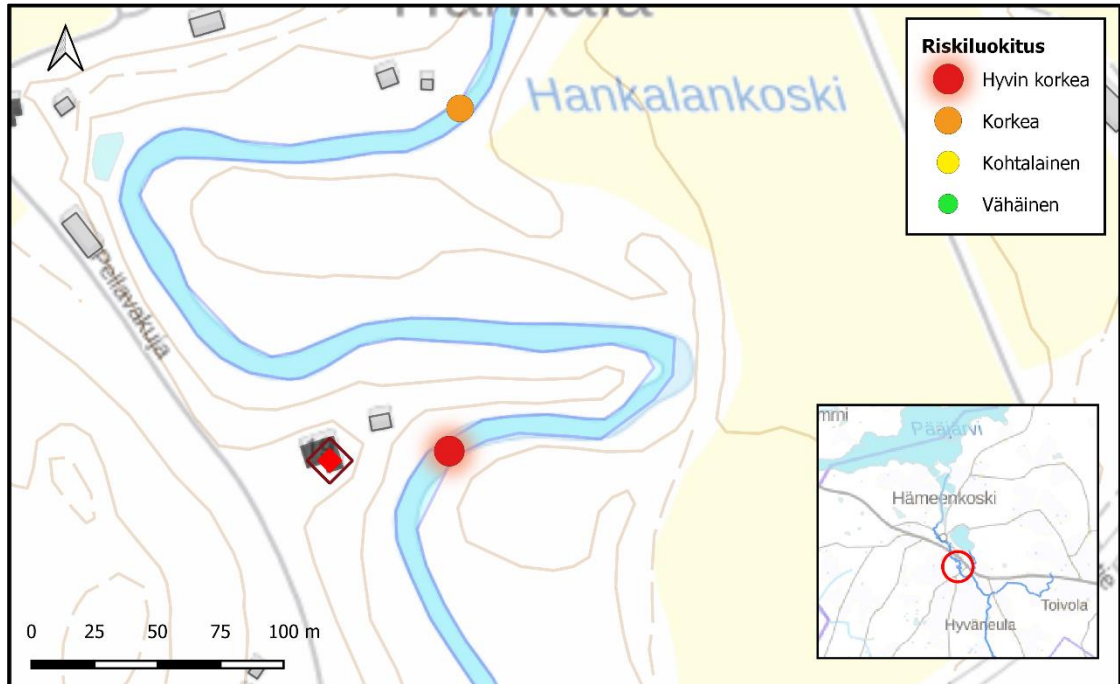
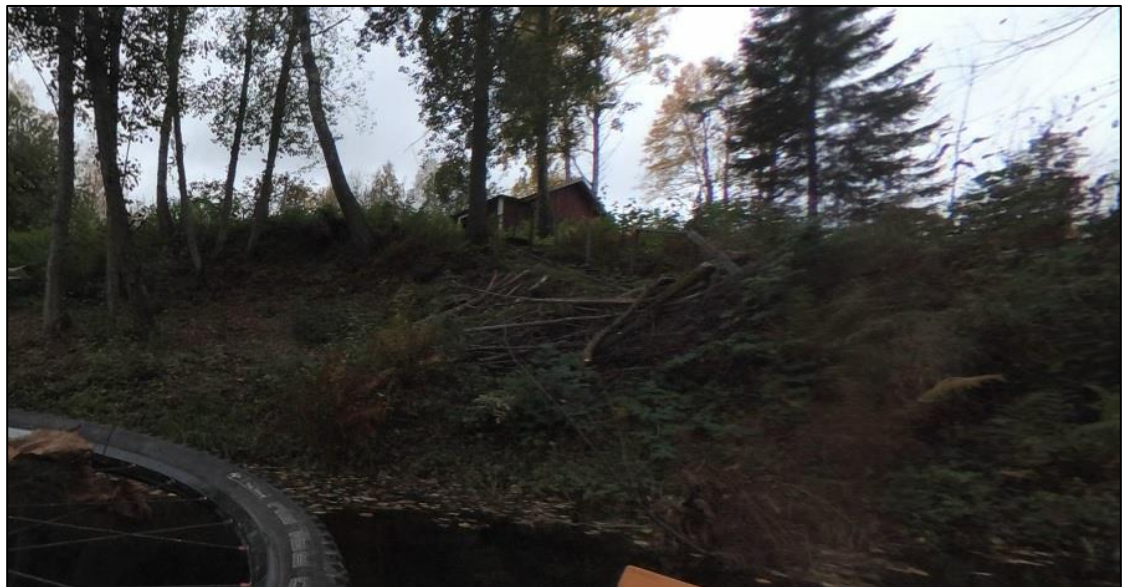
Hankalankosken alapuolella joen ulkokaarteessa sijaitsee kiinteistö, jonka rantavyöhykkeellä virtaus on kovertanut uoman penkkaa ja aiheuttanut laajamittaisen sortuman. Sortuma ei ole erityisen jyrkkä ja kohtalaisen hyvin kasvillisuuden peittämä, mutta sortuma-alueella läheiset rakennukset aiheuttavat silti kohteelle kiireellisen toimenpidetarpeen. Sortumavyöhykkeeltä ylävirtaan esitetään sijoitettavan esimerkiksi kiviriuttana toteutettu suisterakenne, joka ohjaisi virtauksen kääntymään pääasiassa vastarannan puolelle ennen kiinteistön aluetta. Joen vastakkainen puoli on alueella erittäin hyvin kasvillisuuden ja puuston peittämä, joten virtauksen uudelleenohjauksesta ei todennäköisesti aiheutuisi sille vastaavaa

Kuvat 13 ja 14. Hankalankosken alapuolinen eroosiokohteiden keskittymä. Ylemmässä kuvassa punaisella vinoneliöllä osoitetulle kiinteistölle aiheutuu uomaeroosiosta riski, joka voi lähitulevaisuudessa muodostua huomattavan suureksi. Alemmassa kuvassa otos kiinteistön rantavyöhykkeeltä.

eroosiovaikutusta. Lisäksi kiinteistön rantavyöhykkeen kasvillisuuspeittävyttä voitaisiin lisätä esimerkiksi kasvillisuusmattojen avulla. Laajamittaisemmat eroosiontorjuntatoimenpiteet, kuten eroosiolaattojen asennus, vaativat todennäköisesti rantavyöhykkeen puuston ja kasvillisuuden raivausta sortuma-alueelta. Tämä voisi lyhyellä aikavälillä johtaa kohteella jopa kiihtyneeseen eroosiokehitykseen ennen törmän uudelleenstabiloitumista, eikä niitä näin ollen suositella ensisijaisina toimenpiteinä. Mikäli eroosiokehitystä ei kuitenkaan nyt esitetyillä toimenpiteillä saada kohteella hallintaan tulee näiden toteuttamista arvioida uudelleen. Alustava kustannusarvio kohteelle toteutettaville toimenpiteille on noin 10 000e.

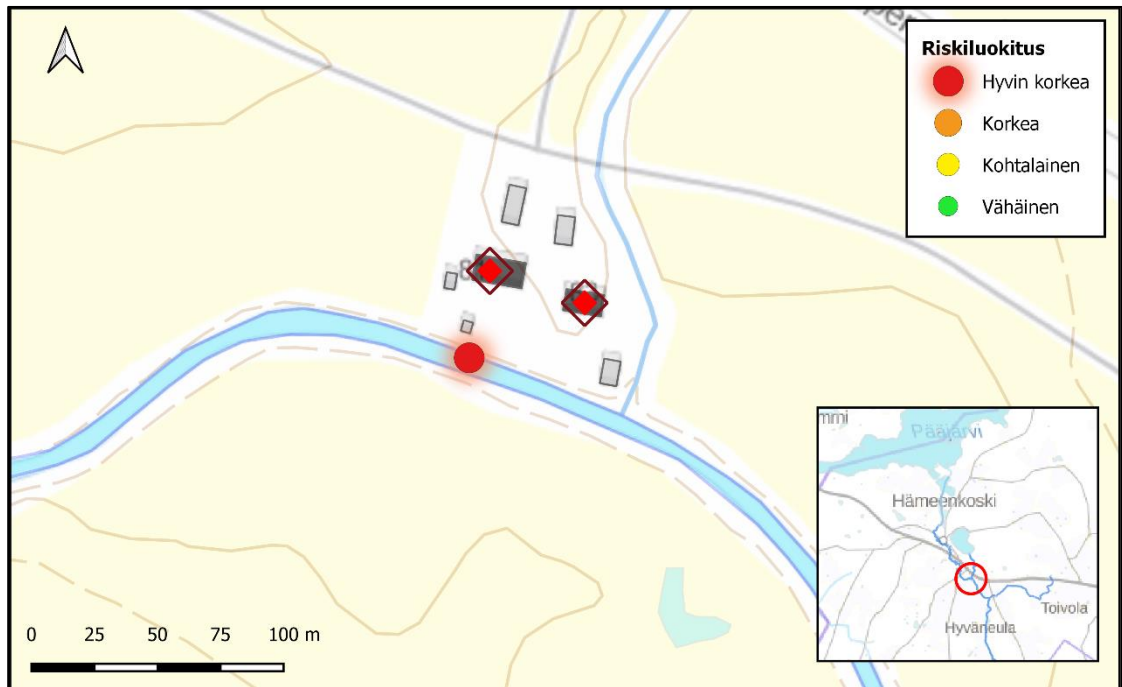
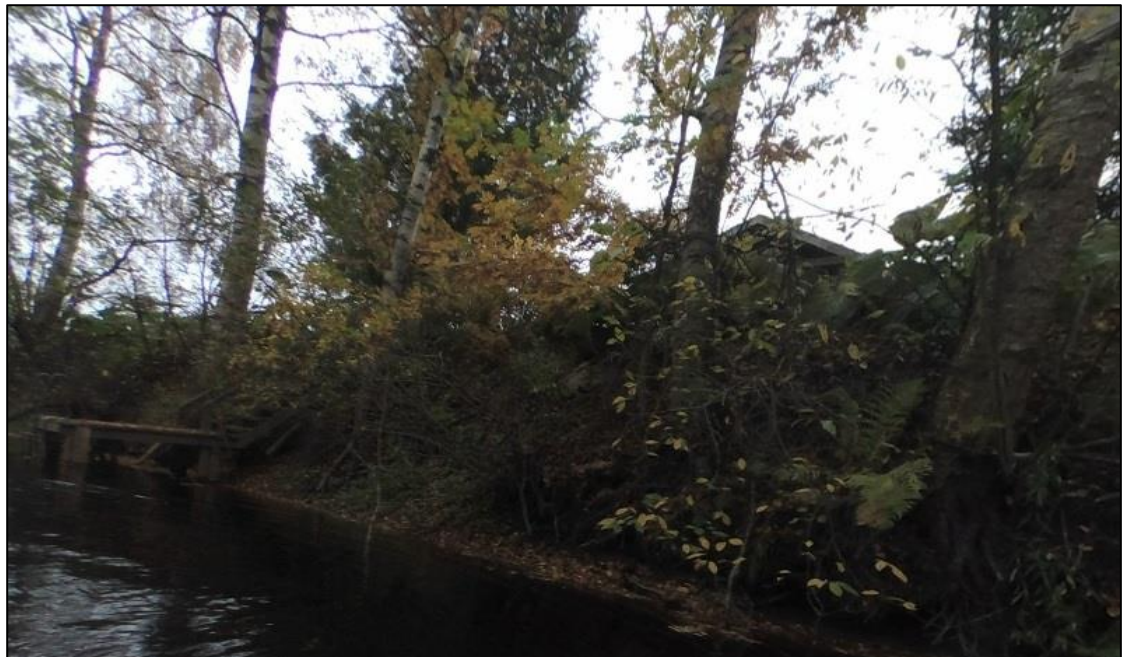
Hankalankoskelta alavirtaan sijaitsee useita eroosiokeskittymiä, joilla voimakas virtaus on aiheuttanut joen penkkoihin voimakkaita syöpymiä ja sortumia aivan rantakiinteistöillä

Kuvat 15 ja 16. Hankalankoskelta alavirtaan sijaitseva ehdotettu toimenpidekohde. Voimakas virtaus on kovertanut penkkaa ylemmässä kuvassa punaisilla vinoneliöillä osoitettujen kiinteistöjen kohdilta, jolloin niiden rantavyöhykkeelle aiheutuu sortumisuhka. Alemmassa kuvassa otos kiinteistöjen rantavyöhykkeeltä.

sijaitsevien rakennusten läheisyyteen. Myös näille kohteille suositellaan pikaisia lisäselvityksiä ja toimenpiteitä rakennuskannan suojelemiseksi. Kohde on eroosiontorjunnan kannalta haastava, sillä vaikka törmä onkin nykyisellään jyrkkä siinä kasvaa toisaalta myös runsaasti puustoa ja muuta sitovaa kasvillisuutta, jonka poistaminen laajamittaisten toimenpiteiden alta voisi johtaa pikemminkin eroosiokehityksen kiihtymiseen lyhyellä aikavälillä. Lisäksi osa kiinteistöjen rakenteista ja rakennuksista sijaitsee hyvin lähellä rantavyöhykettä. Valtaosa eroosiovaikutuksesta vaikuttaisi kohdistuvan nykyisellään aivan vesirajaan rantatörmän alaosaan, jossa on havaittavissa penkan kovertumista varsinaisen rantatörmän alle. Kohteelle esitetään toimenpiteiksi virtausta rikkovia, hidastavia ja uudelleenohjaavia suisteita kiinteistöjen puoleiselle rannalle joen ulkokaarten jälkeen. Lisäksi esitetään penkan alaosan tukemista paalutusten, kiviaineksen sekä mahdollisesti myös maa-ainestäytön avulla. Alustava kustannusarvio toimenpiteille on noin 15 000e.

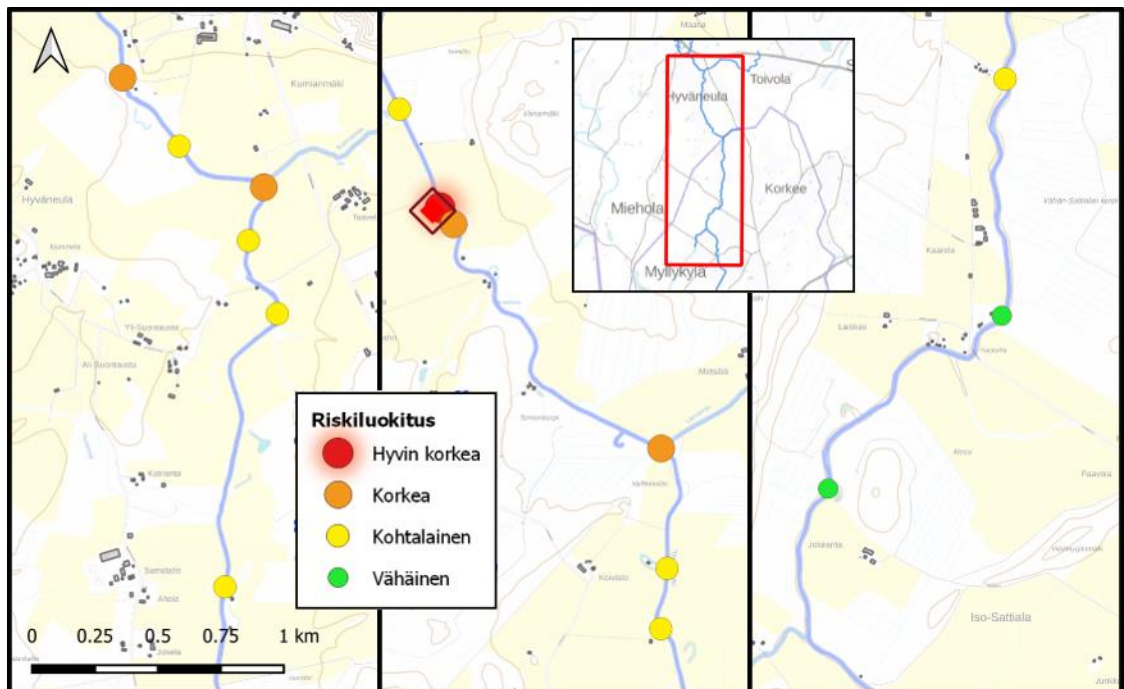
Kuva 17. Teuronjoen keskiosilla ehdotetut toimenpiteet koostuvat lähinnä pelto-osuuksilla sijaitsevien pitkien yhtäjaksoisten syöpmien tukemistoimista ja törmien loivennuksista. Myllykylää kohti alavirtaan päin siirryttäessä kohteiden esiintymistiheys ja kokoluokka pienentyvät selkeästi. Keskimmäisessä kuvassa esitetty punaisella vinoneliöllä Tuukkalassa sijaitseva vapaa-ajan kiinteistö, jolle esitetään kiireellisiä toimenpiteitä.

Muita erityisen huomionarvoisia kohteita Teuronjoen yläjuoksun uomaosuudella ovat Läksiänojan risteuksen molemmin puolin sijaitsevat jyrkät ja laajat penkkojen syöpymät, joille suositellaan paikallisia tukitoimenpiteitä ja törmien loivennusta mahdollisesti toteutettavan pohjapatoratkaisun lisäksi. Näitä toimia suositellaan toteutettavaksi mahdollisimman pian ennaltaehkäisevinä toimenpiteinä, joiden avulla uomajakson eroosio-tilannetta kyetään vaikuttamaan suhteellisen nopeasti. Käytännössä tämä tarkoittaisi penkkojen loiventamista ja eroosiolaatoitusta soveltuvin uomaosuuksien tai vaihtoehtoisesti tukemista puupaalutusten sekä näiden ja penkan väliin sijoitettavan tukimateriaalin avulla. Ensimmäisellä menettelytavalla saavutettaisiin todennäköisesti luotettavampi ja pitkäikäisempi eroosiosuojauksen taso, mutta toisaalta maa-alan tarve pellon puolelta ja myös kustannukset olisivat todennäköisesti ainakin lyhyellä aikavälillä suuremmat kuin paalutuksessa. Paalutusta jouduttaisiin toisaalta todennäköisesti ylläpitämään säännöllisemmin. Uomaosuudelle esitetään alustavasti toteutettavaksi eroosiolaatoituksia korkean riskitason alueille Kumianojan ja Läksiänojan risteysalueiden läheisyyteen ja muille alhaisemman riskiluokituksen kohteille lähtökohtaisesti penkkojen tukemista paalutuksen avulla.

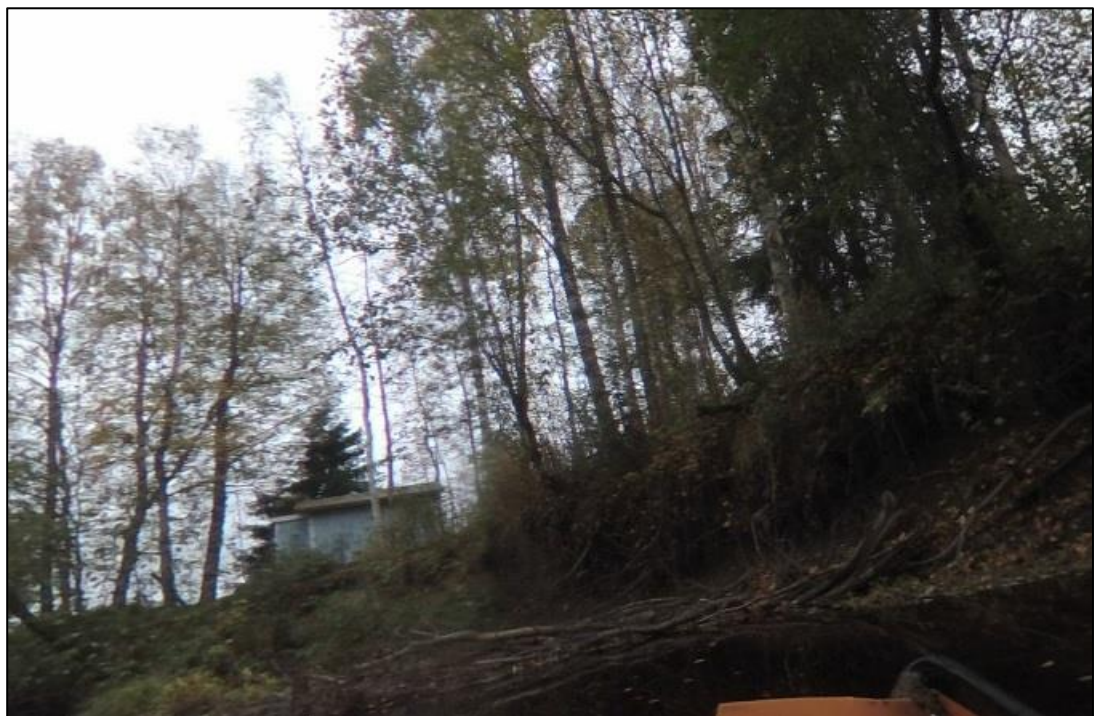
Kuva 18. Tuukkalassa rantavyöhykkeellä sijaitseva vapaa-ajan kiinteistö, jolle suositellaan kiireellisiä toimenpiteitä.

Tuukkalan alueella sijaitsee vapaa-ajan asunto, jonka rantavyöhykkeeltä joki on kovertanut maa-ainesta pois penkasta suuria määriä. Tälle kohteelle esitetään virtauksen ohjaamista pois kiinteistön rantavyöhykkeeltä suisteen avulla ja eroosiolaatoitusta erodoituneelle osuudelle. Lisäksi rantavyöhyke kiinteistön jälkeisellä osuudella sekä kiinteistön vastarannalla tulee tukea esimerkiksi paalutusten ja kiveämisen avulla. Kiinteistön rantavyöhykkeeltä pois ohjattava virtaus lisää kulutusta jo valmiiksi syöpyneen vastarannan puolella, jolloin sen tukeminen on ensiarvoisen tärkeää sortumien ehkäisyn sekä suojauksen onnistumisen kannalta. Vastarannalta virtaus myös kimpoaa takaisin kiinteistön puoleiselle rannalle, jolloin sen tukeminen on perusteltua. Läheisillä pelloilla saattaa ilmakuvatarkastelun perusteella esiintyä myös veden viipymistä tulva-aikana, jolloin niiden kuivatusta voisi tehostaa salaojituksen avulla. Alustava kustannusarvio uomaan kohdistettaville toimenpiteille on noin 20 000e. Pellon salaojituksen kustannukset ovat pitkälti riippuvaisia ojitetun peltoalueen osuudesta ja pinta-alasta, mutta niiden arvioidaan karkeasti asettuvan noin välille 10 000-15 000e.

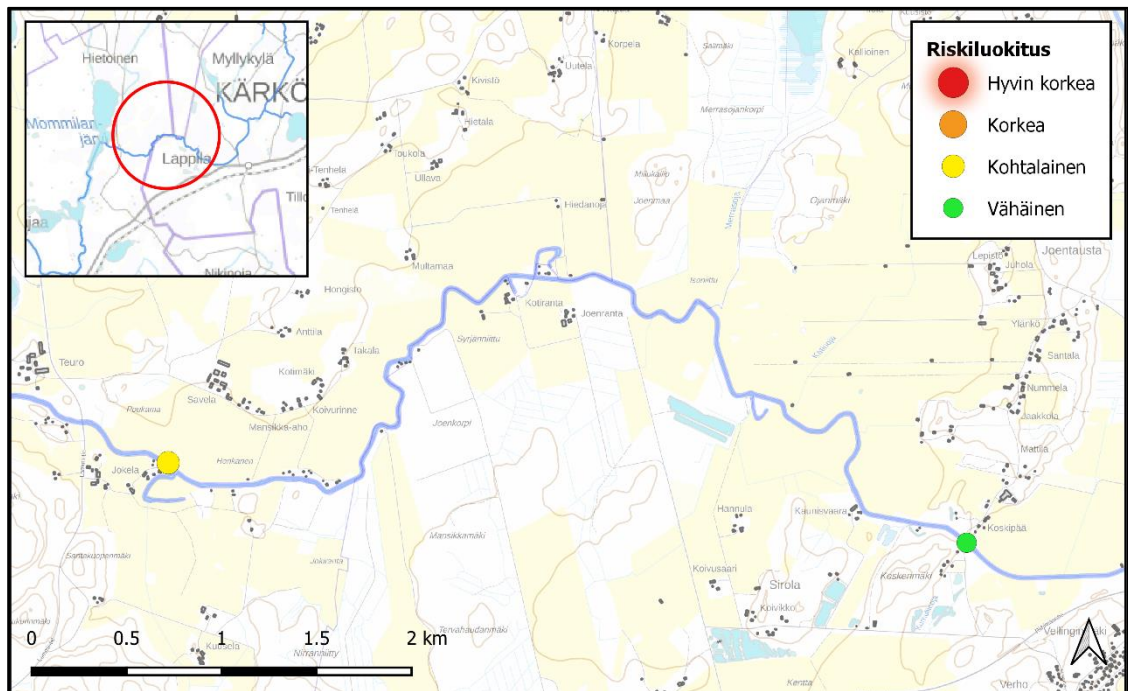
Kuva 19. Teuronjoen alaosilla toimenpiteitä vaativia eroosiokohteita esiintyy harvakseltaan.

kuin yläjuoksulla. Eroosioilanteen kehittymistä suositellaan kuitenkin seurattavan tiiviisti erityisesti nyt tunnistettujen keskittymien yhteydessä ja siihen puututtavan ajoissa korjaavin toimenpitein, mikäli merkkejä eroosion kiihtymisestä ilmenee. Pienimuotoisia toimia suositellaan toteutettavaksi jo nyt tiettyjen havaittujen kohteiden yhteydessä. Esimerkiksi Koskipäntien sillan molemmin puolin havaittiin kohtalaisen runsaasti pienimuotoisia uomaeroosion aiheuttamia syöpymiä ja sortumia mikä viittaisi siihen, että alueelle saattaa kehittyä laajamittaisempiakin eroosio-ongelmia tulevaisuudessa. Näin ollen osuudelle suositellaan sijoitettavan esimerkiksi virtausnopeutta hidastavia ja uudelleenohjaavia elementtejä, kuten uomaan toteutettavia virtausta hidastavia luonnonmukaisia suisteita ja kiveyksiä sekä penkkojen tukemista. Lisäksi ennen Lammintien Teuronjoen siltaa sijaitsee asukkaan ilmoituksen perusteella sortuma, josta keväisin valuu viereiseltä pellolta runsaasti kiintoainesta penkan läpi suoraan jokeen. Ensisijaisena toimenpiteenä tälle kohteelle suositellaan pellon kuivatuksen tehostamista salaojituksen avulla. Lisäksi kohteella voisi toteuttaa penkan loiventamista ja tukemista paalutuksen avulla. Myös virtauksen uudelleenohjaus pois sortuman alueelta suisteen avulla voisi edesauttaa törmän stabiloitumista, mutta huomioiden vastarannan asuintalo tätä ei voida pitää kokonaiskustannusten tai pitkän aikavälin kehityksen kannalta järkevänä ratkaisuna. Riskinä olisi, että virtaus alkaisi kuluttaa asuintalon puoleista rantapenkkaa.

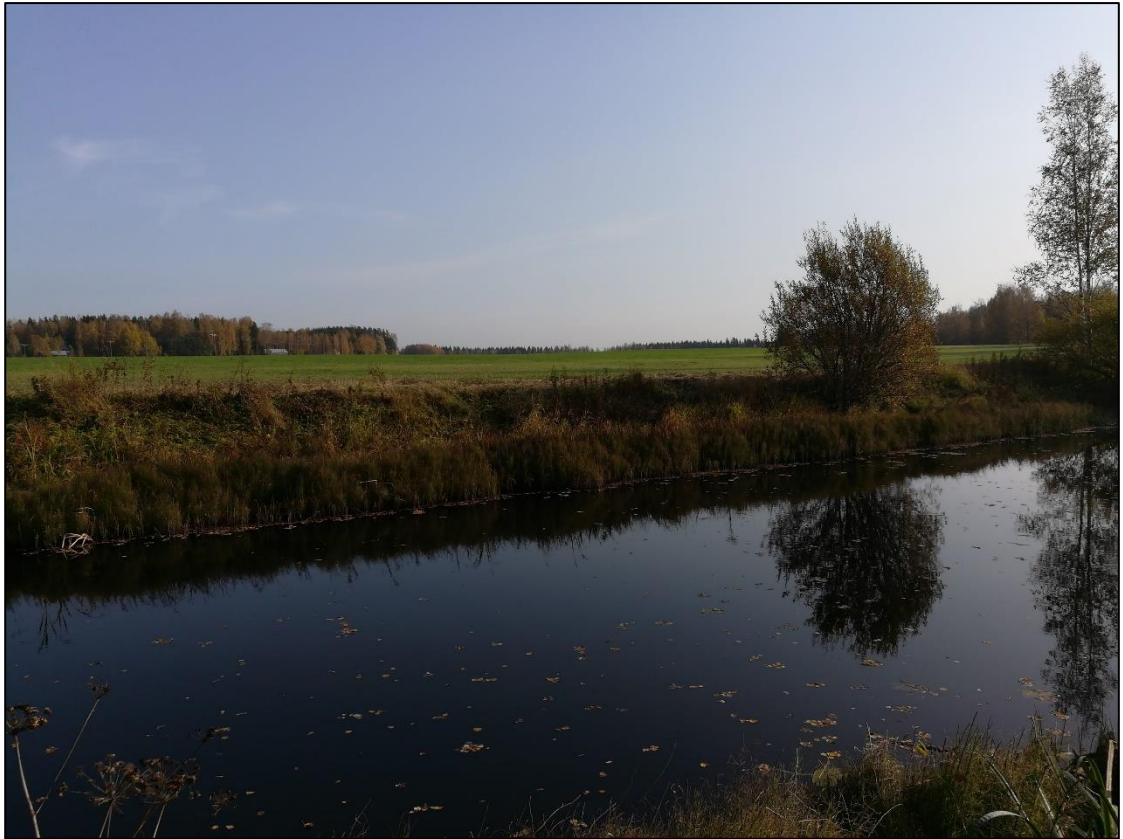
Kuva 20. Teuronjoki ennen Teuronjoen siltaa. Kuvassa erottuvalta kasvillisuuden osittain peittämältä törmältä valuu asukkaan ilmoituksen mukaan keväisin kiintoainesta suoraan penkan läpi jokeen.

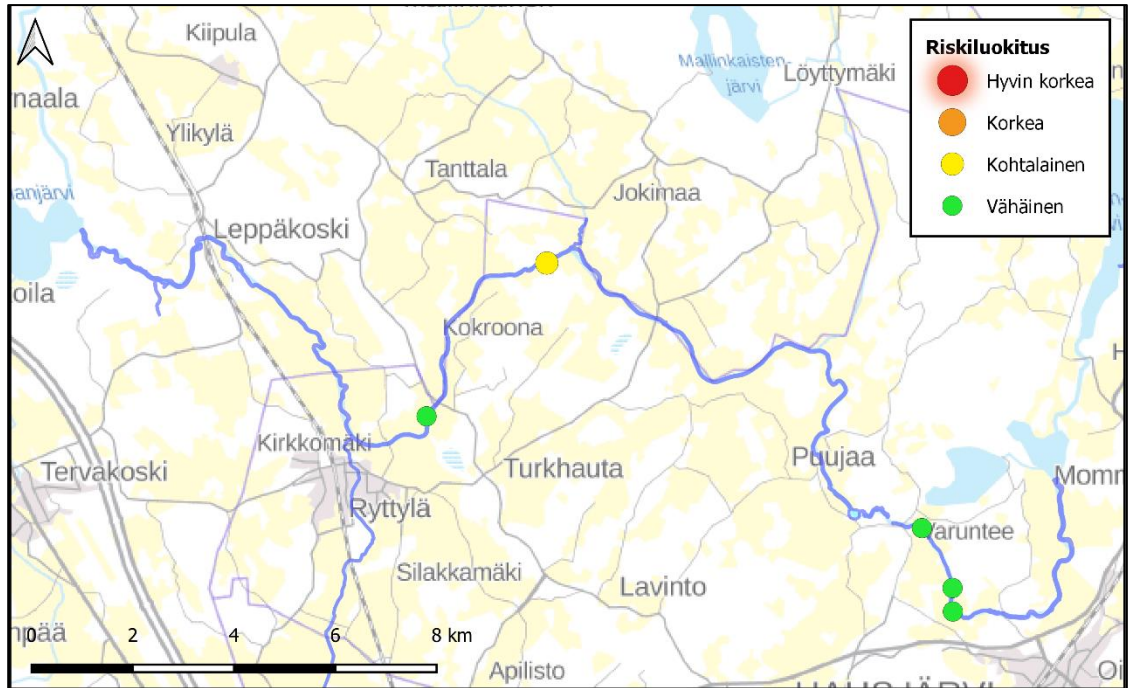
Kuva 21. Puujoella suoria toimenpiteitä ehdotetaan kohdistettavan lähinnä yksittäisille eroosikohteiden keskittymille. Huhkainmäen ja Jokimaan alueella sijaitsevat keskittymät voivat osoittautua logistisesti liian haastaviksi kunnostuksille. Kiehonkosken alueella esiintyviä kookkaita sortumia pidetään Puujoella merkittävimpana eroosiontorjuntakohteena.

Puujoella ei maastokartoituksen havaintojen perusteella sijaitse juurikaan laajoja yhtäjaksoisia eroosioalueita. Pienimuotoisia kasvipeitteen lisäyksiä tai virtausnopeuden hidastustoimenpiteitä voisi toteuttaa Jokimaan ja Huhkainmäen paikoin lievästi syöpyneellä omaosuudella, joskin alue on logistisesti haastava kunnostustoimenpiteille. Lisäksi Kiehonkosken ja Uittamon alueella sijaitseville suurikokoisille sortumille suositellaan penkkojen loiventamista ja tukemista sekä istutettavan näiden materiaalia tehokkaasti sitovaa kasvillisuutta, kuten pajukkoa, eroosiokehityksen hillitsemiseksi. Muuten Puujoen osalta suositellaan keskittyttävän tunnistettujen eroosiolle alttiiden uomanosuuksien tarkkailuun ja priorisoitavan Teuronjoelle kohdistettavia toimenpiteitä.

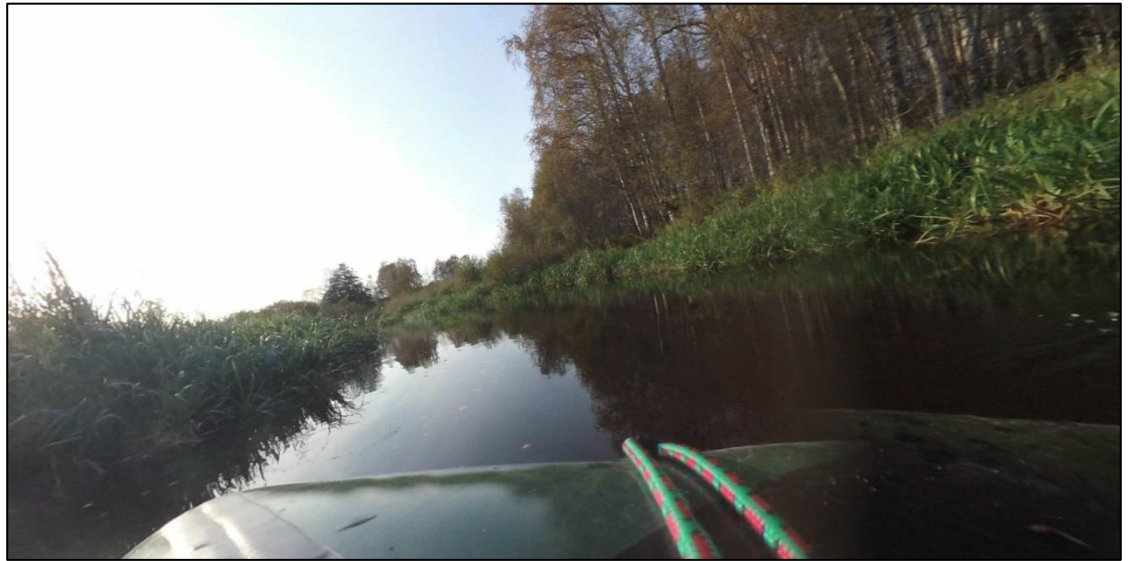
Kuva 22. Puujoen penkat ovat pääosin matalat ja hyvin kasvillisuuden peittämät.

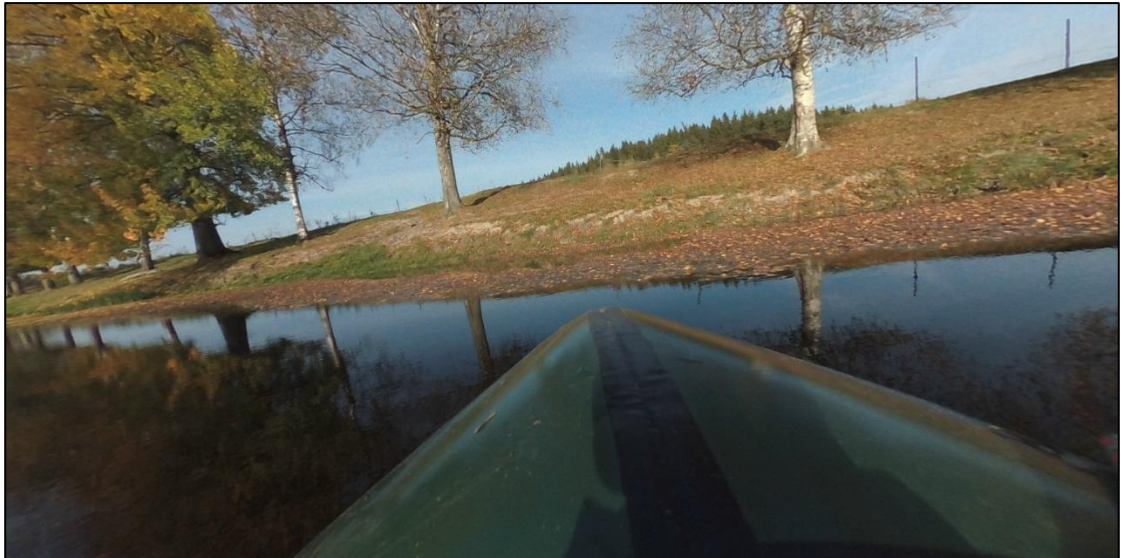
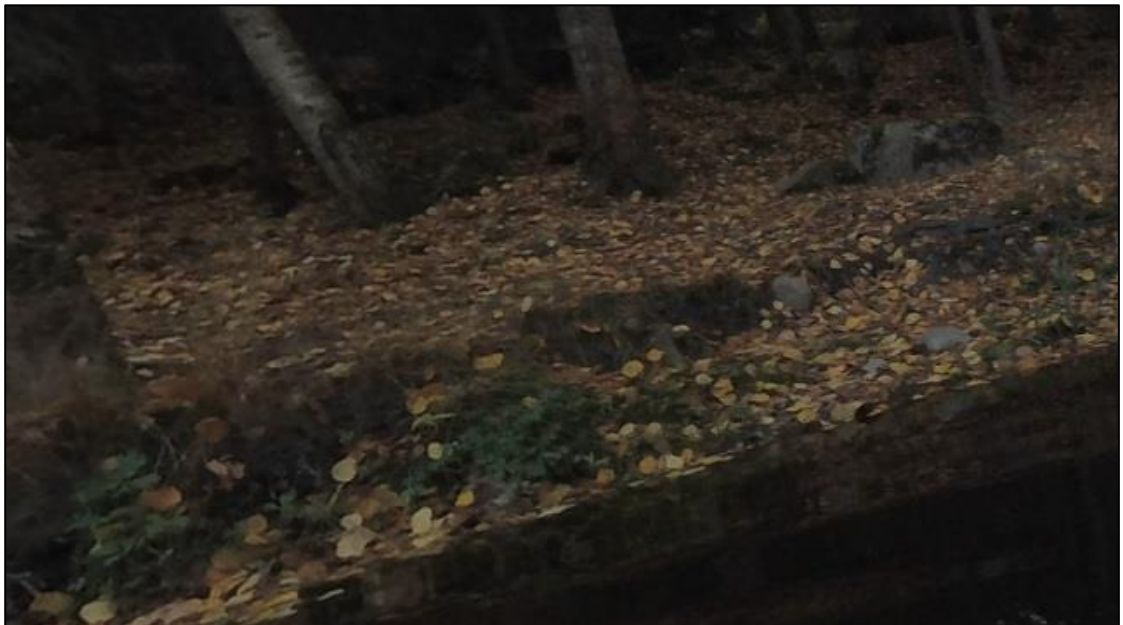
Kuvat 23 ja 24. Puujoella havaitut eroosiokohteet olivat pääosin hyvin pienimuotoisia.
