TEURONJOEN JA PUUJOEN EROO- SIOKARTOITUS

Vanajavesikeskus

Päiväys	08/01/2021
Tekijä	Antti Kinnunen
Tarkastaja	Lauri Harilainen
Hyväksynyt	Suvi Mäkelä
Projektinumero	YKK65589

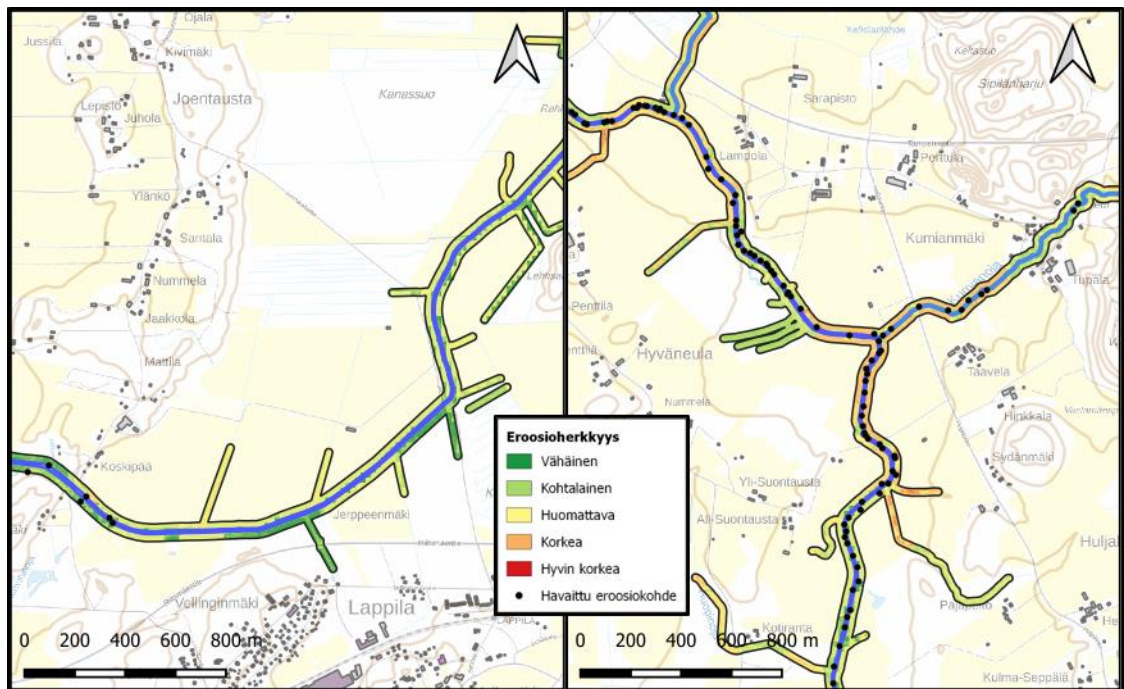
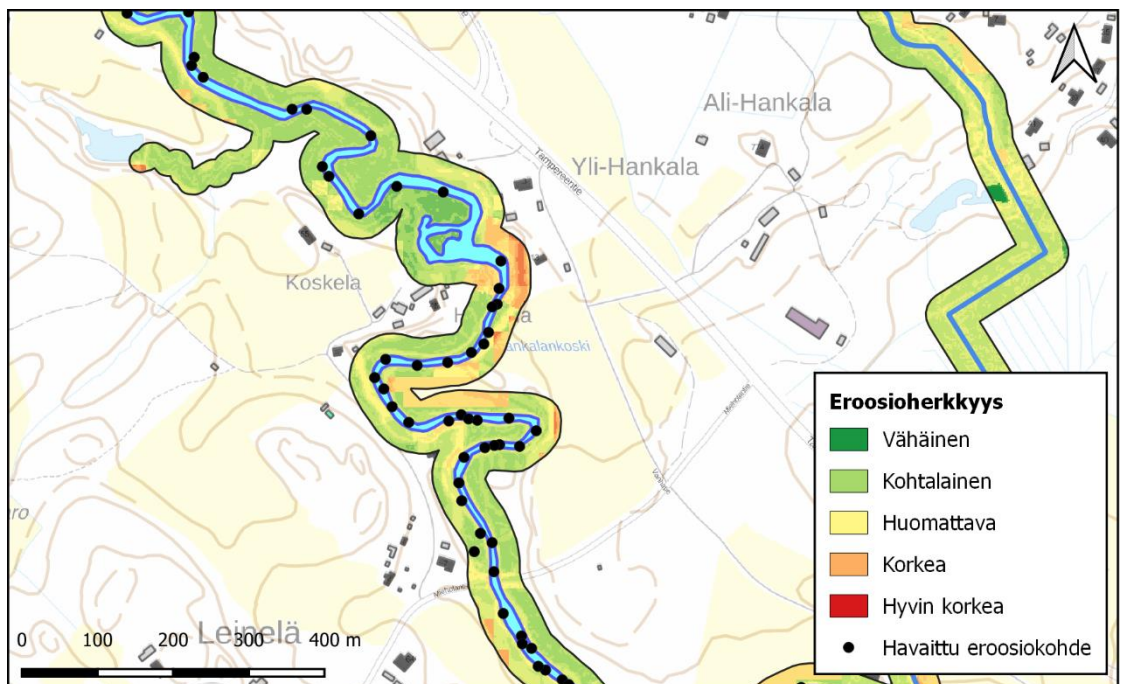
Kuvat 7 ja 8. Eroosiomalli kuvasi todellista eroosipotentialia ja sen eroja hyvin laajalla spatioalisella tarkastelun tasolla, kuten ensimmäiset kuvat Teuronjoen ala- ja yläjuoksulta osoittavat, mutta heikommin tarkemmalla mittakaavalla, kuten alempi kuva Hankalankosken tie-noilta osoittaa.
