| Työn nimi, kunta<br>Ansionjärven kunnostus<br>Hausjärvi | Suunnittelija<br>Ympäristötekniikan<br>insinööritoimisto Jami Aho /<br>DI Jami Aho | | Piirustuksen sisältö<br>Selitteet | Kork.järj.<br>NN+m |

| Työn nimi, kunta<br>Ansionjärven kunnostus<br>Hausjärvi | Suunnittelija<br>Ympäristötekniikan<br>insinööritoimisto Jami Aho /<br>DI Jami Aho | Piirustuksen sisältö<br>Tyyppi- ja<br>Yhdysoja<br>Salaojan purku- ja<br>Hajotusojasto | Kork.järj.<br>NN+m |

| Työn nimi, kunta<br><b>Ansionjärven kunnostus</b><br>Hausjärvi | Suunnittelija<br><b>Ympäristötekniikan</b><br>insinööritoimisto Jami Aho /<br>DI Jami Aho | Piirustuksen sisältö<br><b>Tyypipiirustus</b><br>Venevalkamat<br>Allikot | Kork.järj.<br><b>NN+m</b> |

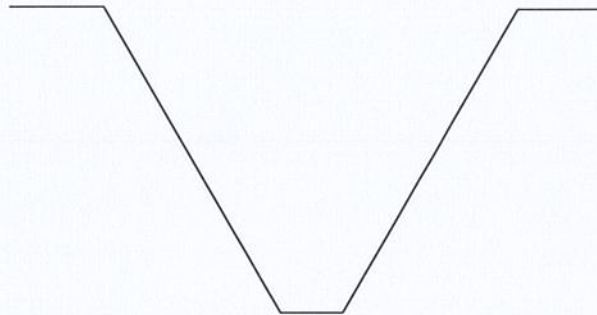
| Vanajavesikeskus | Tark.<br>Jami Aho | Pvm.<br>5/30/2019 | Piirustuksen nro, Tnro<br>00-04 |

| Työn nimi, kunta<br>Ansionjärven kunnostus<br>Hausjärvi | Suunnittelija<br>Ympäristötekniikan<br>insinööritoimisto Jami Aho /<br>DI Jami Aho | Piirustuksen sisältö<br>Tyypipiirustus<br>Pohjakynnys | Kork.järj.<br>NN+m |

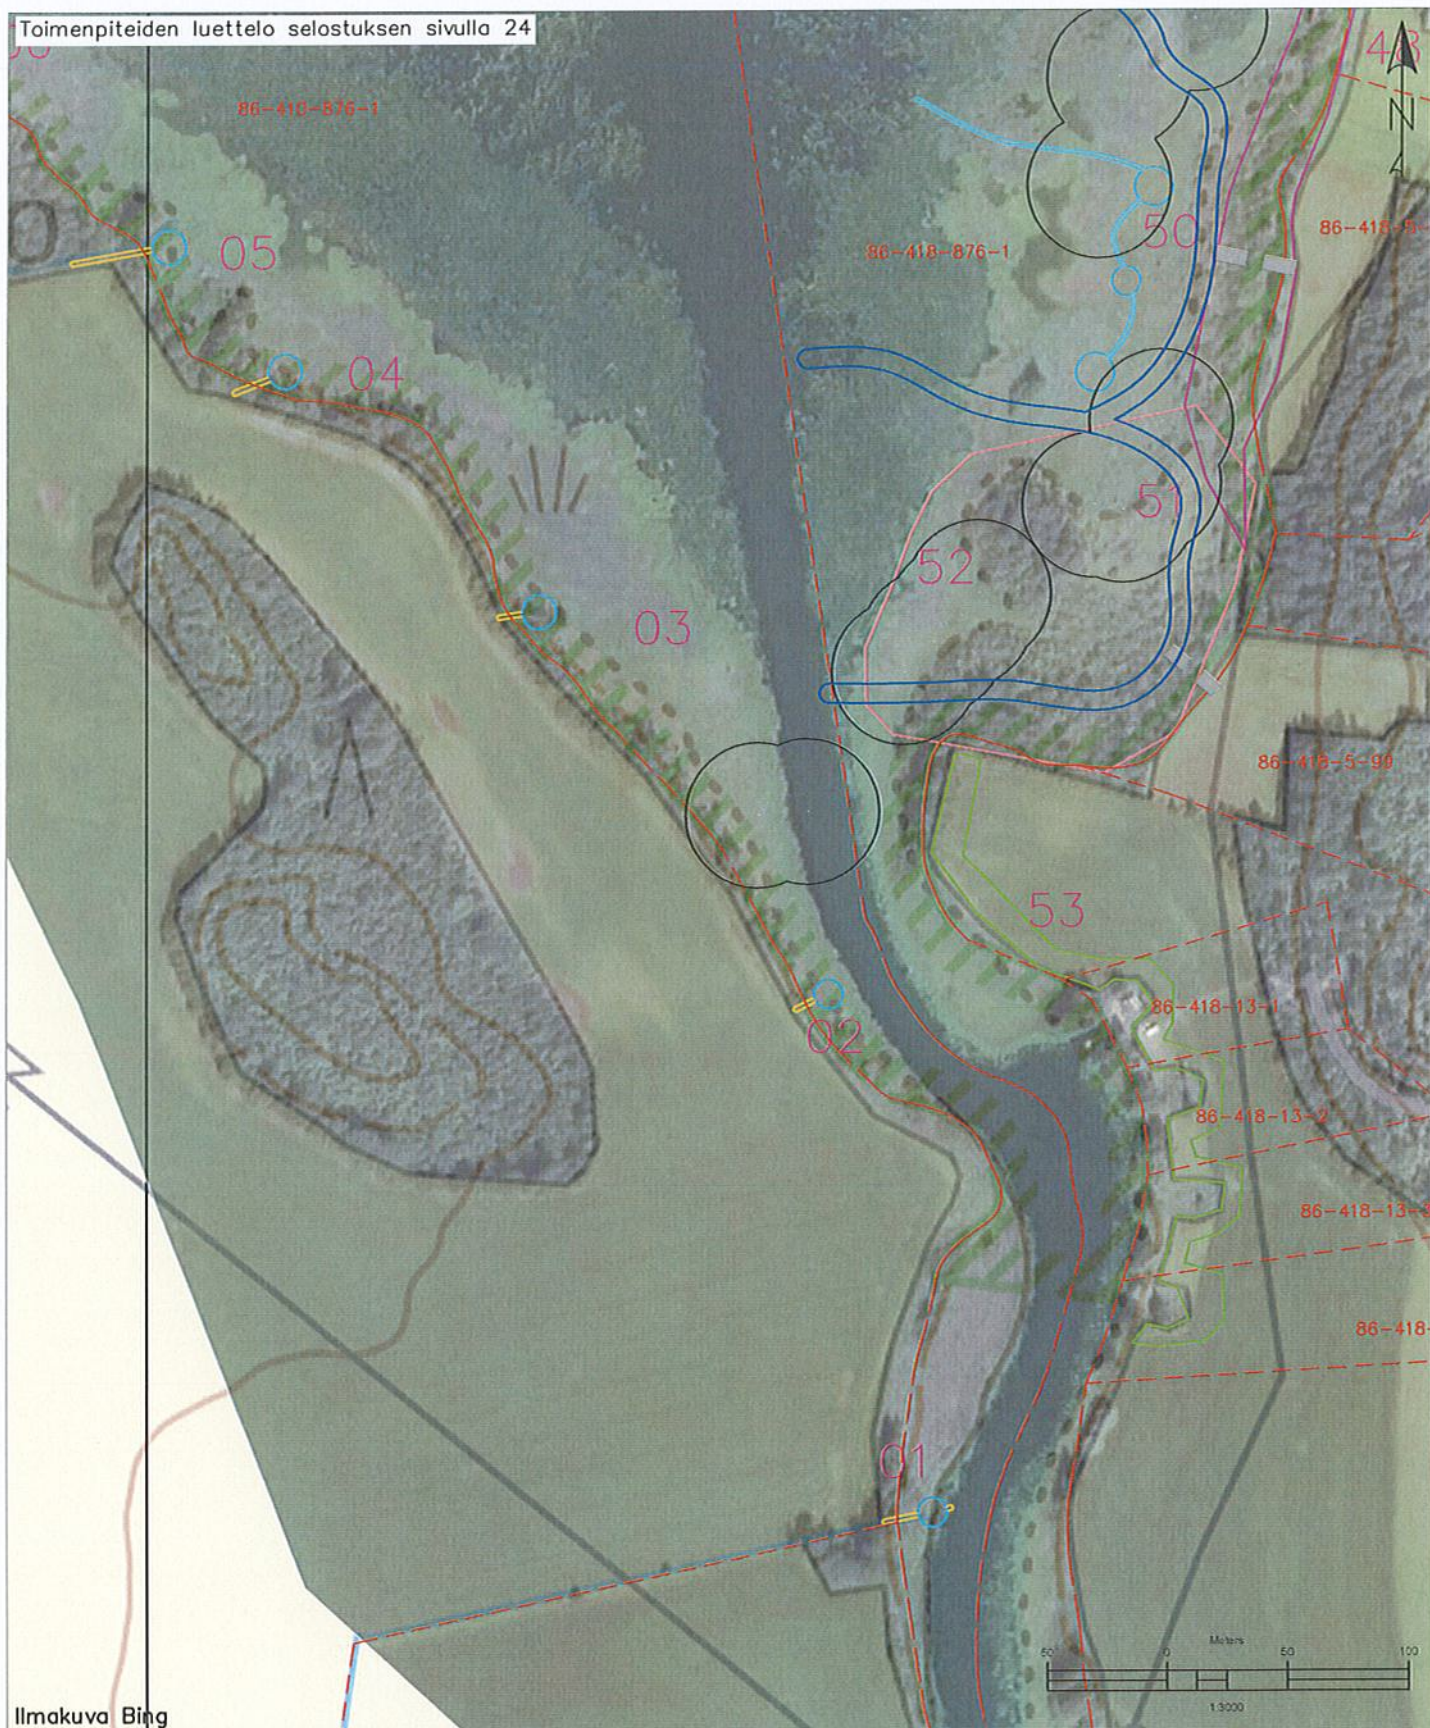
| Työn nimi, kunta<br>Ansionjärven kunnostus<br>Hausjärvi | | Tark.<br>Jami Aho | | Pvm.<br>5/30/2019 | | Piirustuksen nro, Tnro<br>01-01 | |

| Ilmakuva Bing | | Suunnittelija<br>Ympäristötekniikan<br>insinööritoimisto Jami Aho /<br>DI Jami Aho | | Piirustuksen sisältö<br>TP 1-5 | | Kork.järj.<br>NN+m | |

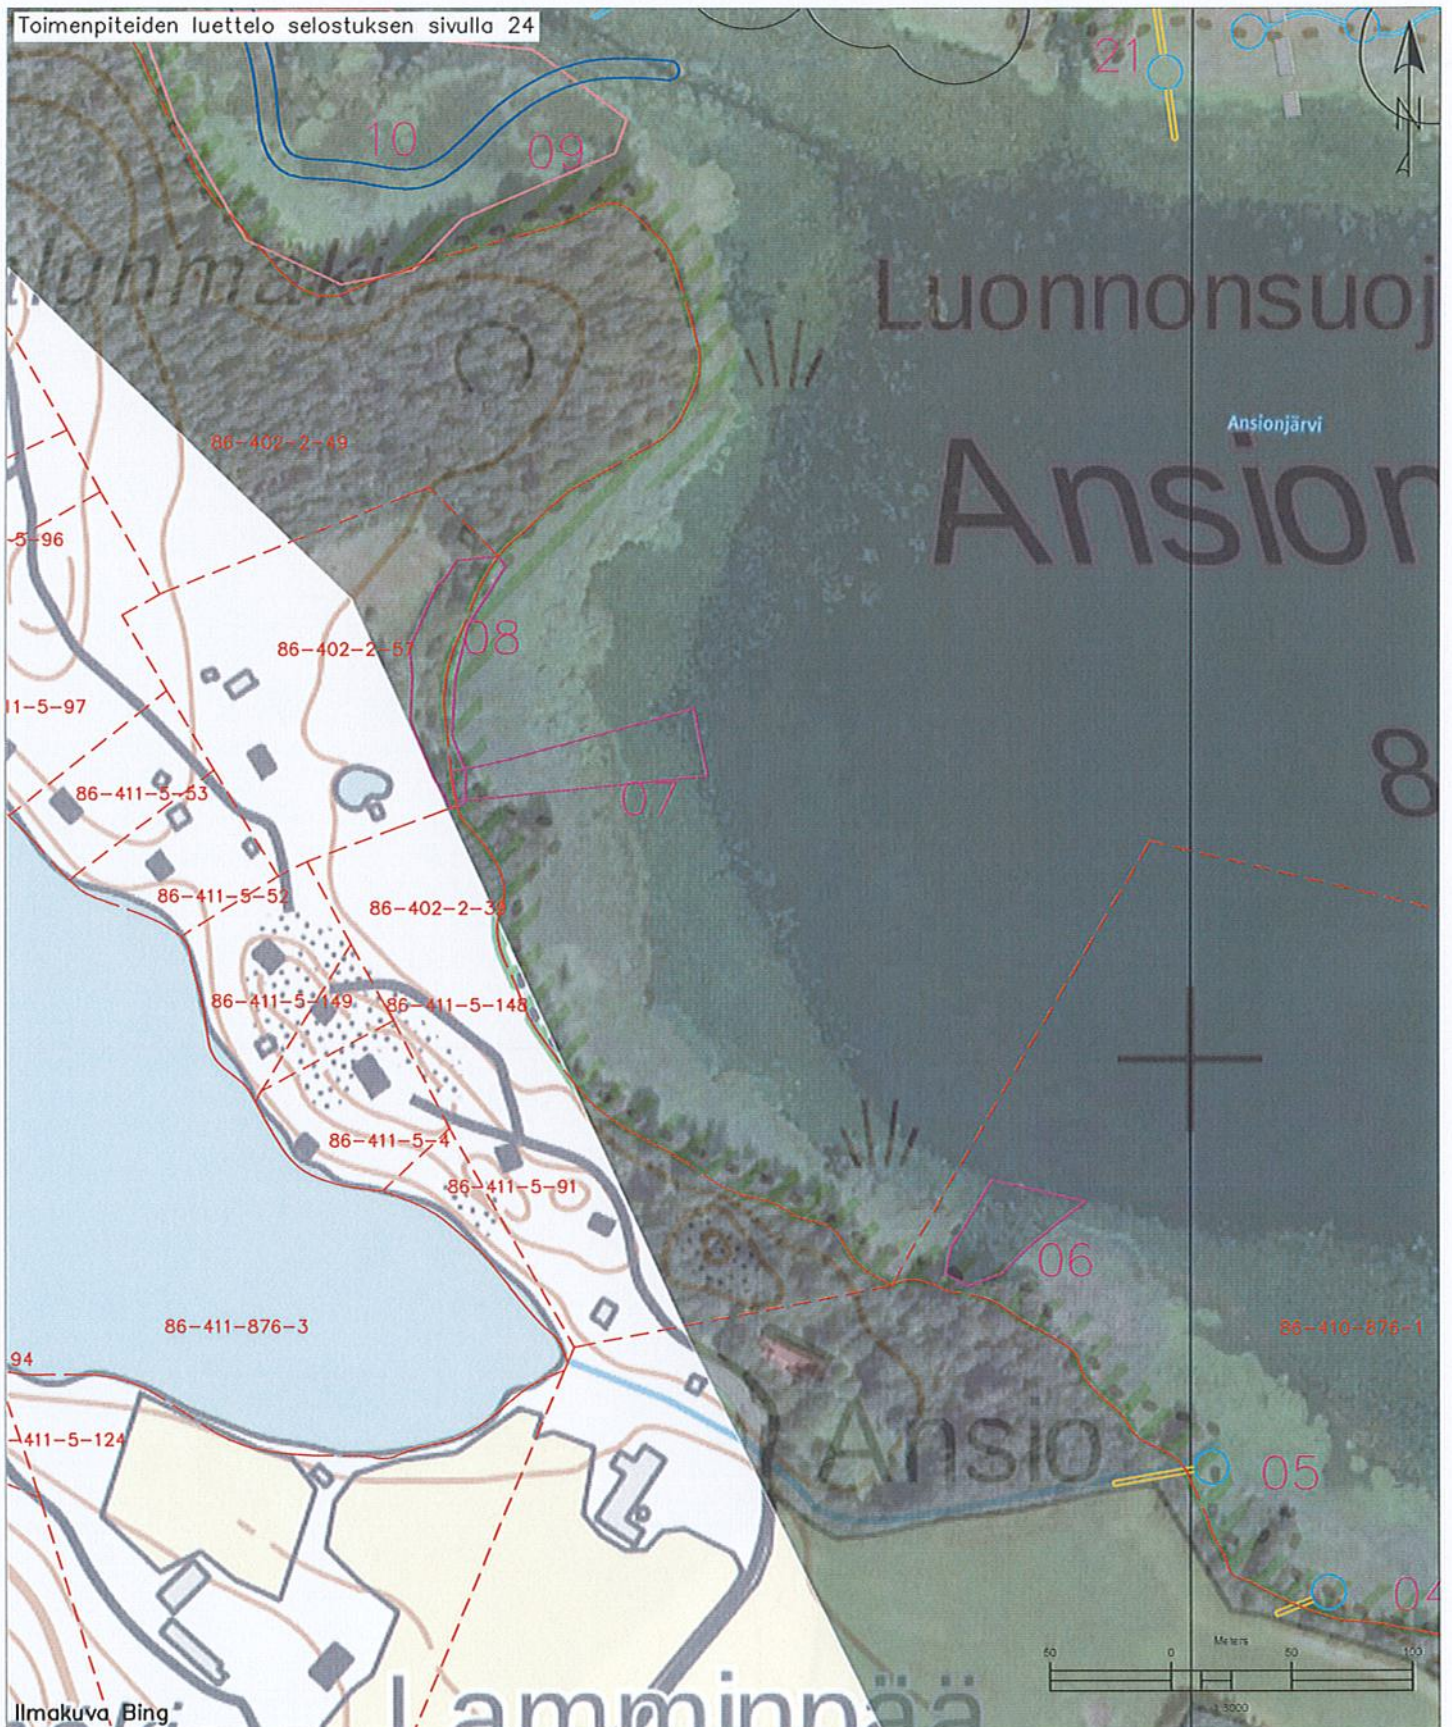
| Vanajavesikeskus | Tark.<br>Jami Aho | Pvm.<br>5/30/2019 | Piirustuksen nro, Tnro<br>01-02 |

| Työn nimi, kunta<br>Ansionjärven kunnostus<br>Hausjärvi | Suunnittelija<br>Ympäristötekniikan<br>insinööritoimisto Jami Aho /<br>DI Jami Aho | Piirustuksen sisältö<br>TP 6-8 | Kork.järj.<br>NN+m |

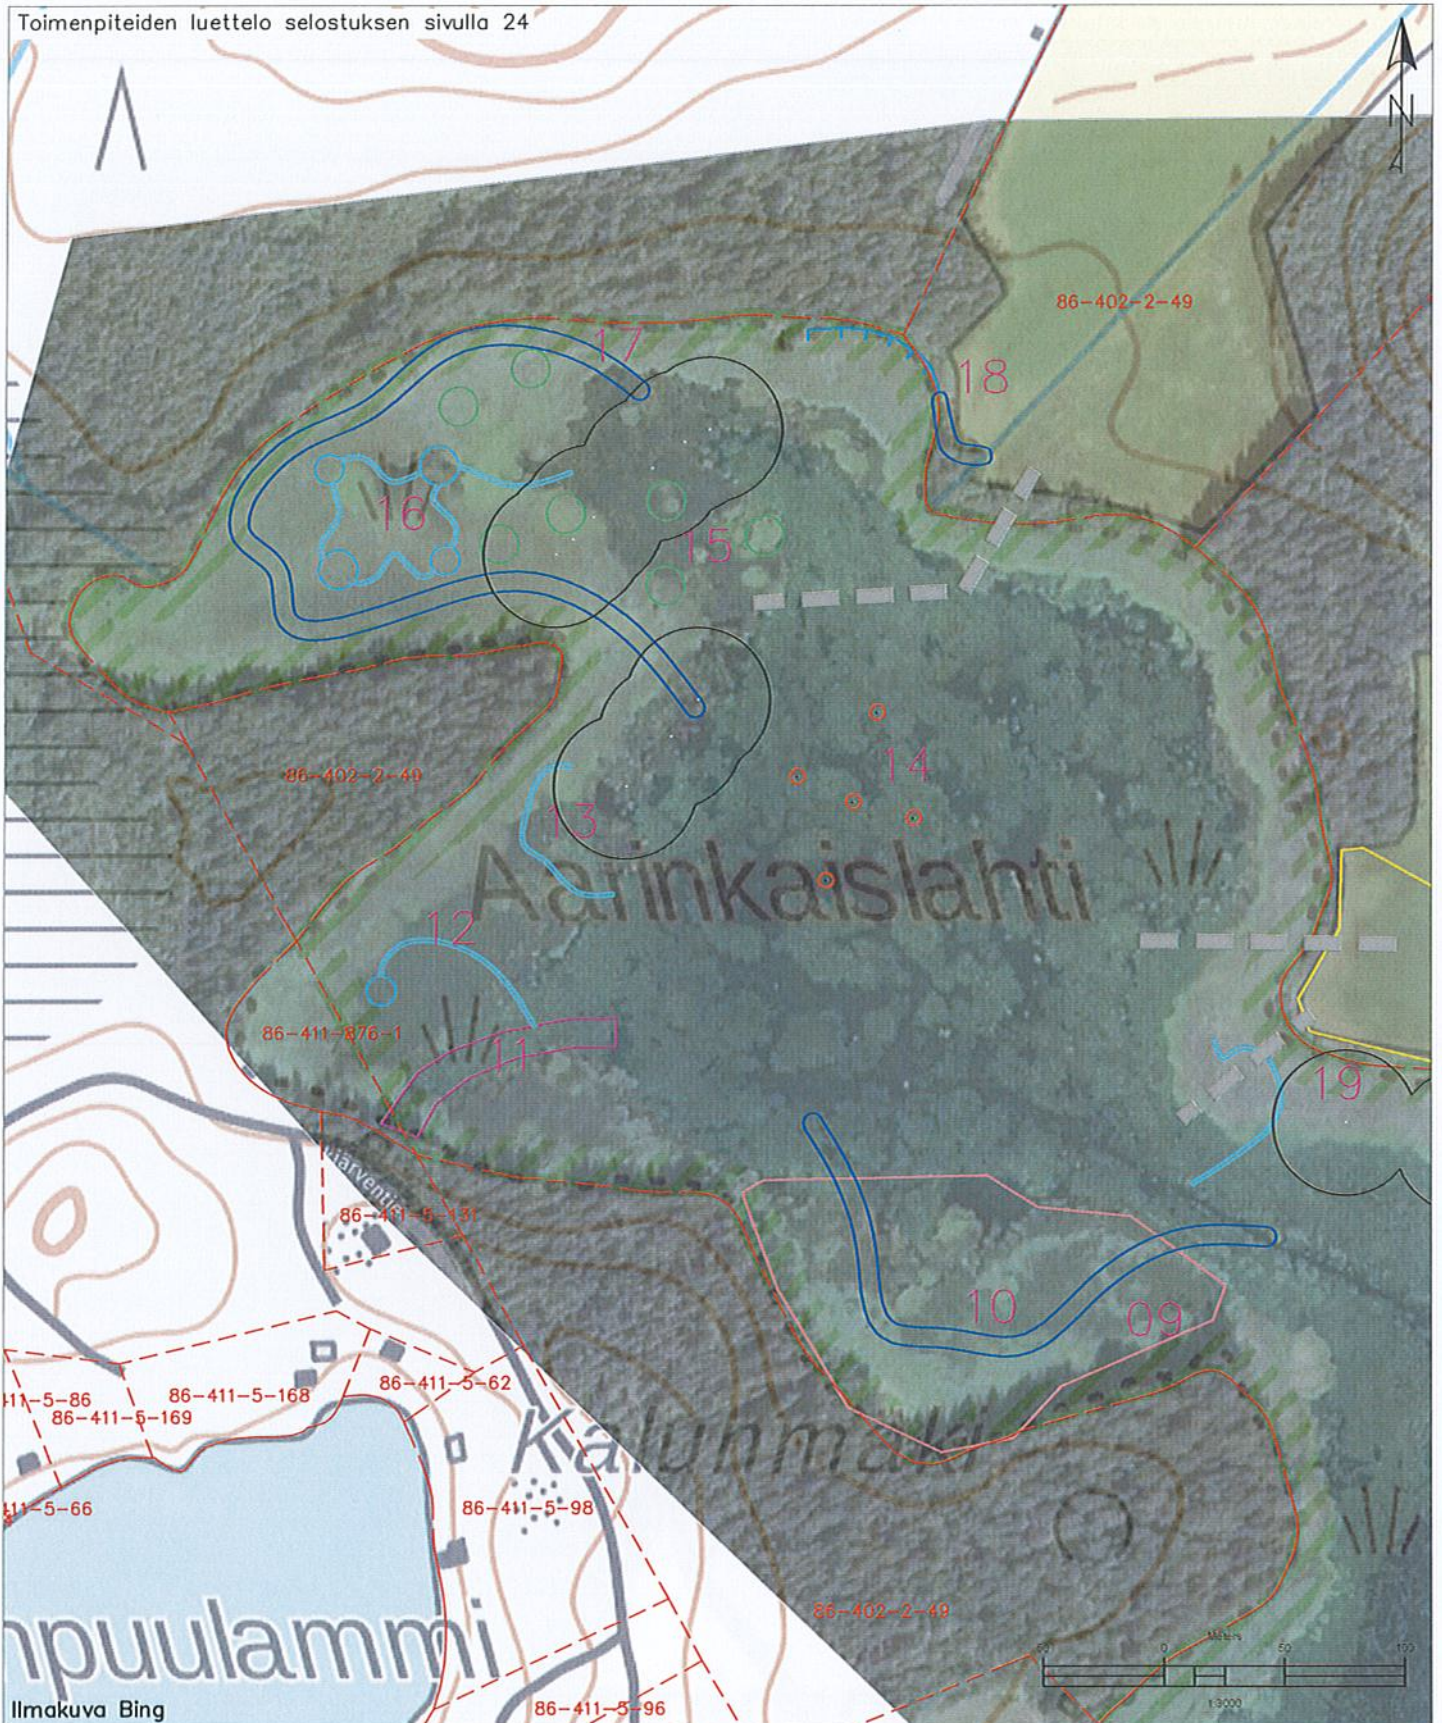
Piirustuksen nro, Tnro  
 01-03

Piirustuksen sisältö  
 TP 9-19

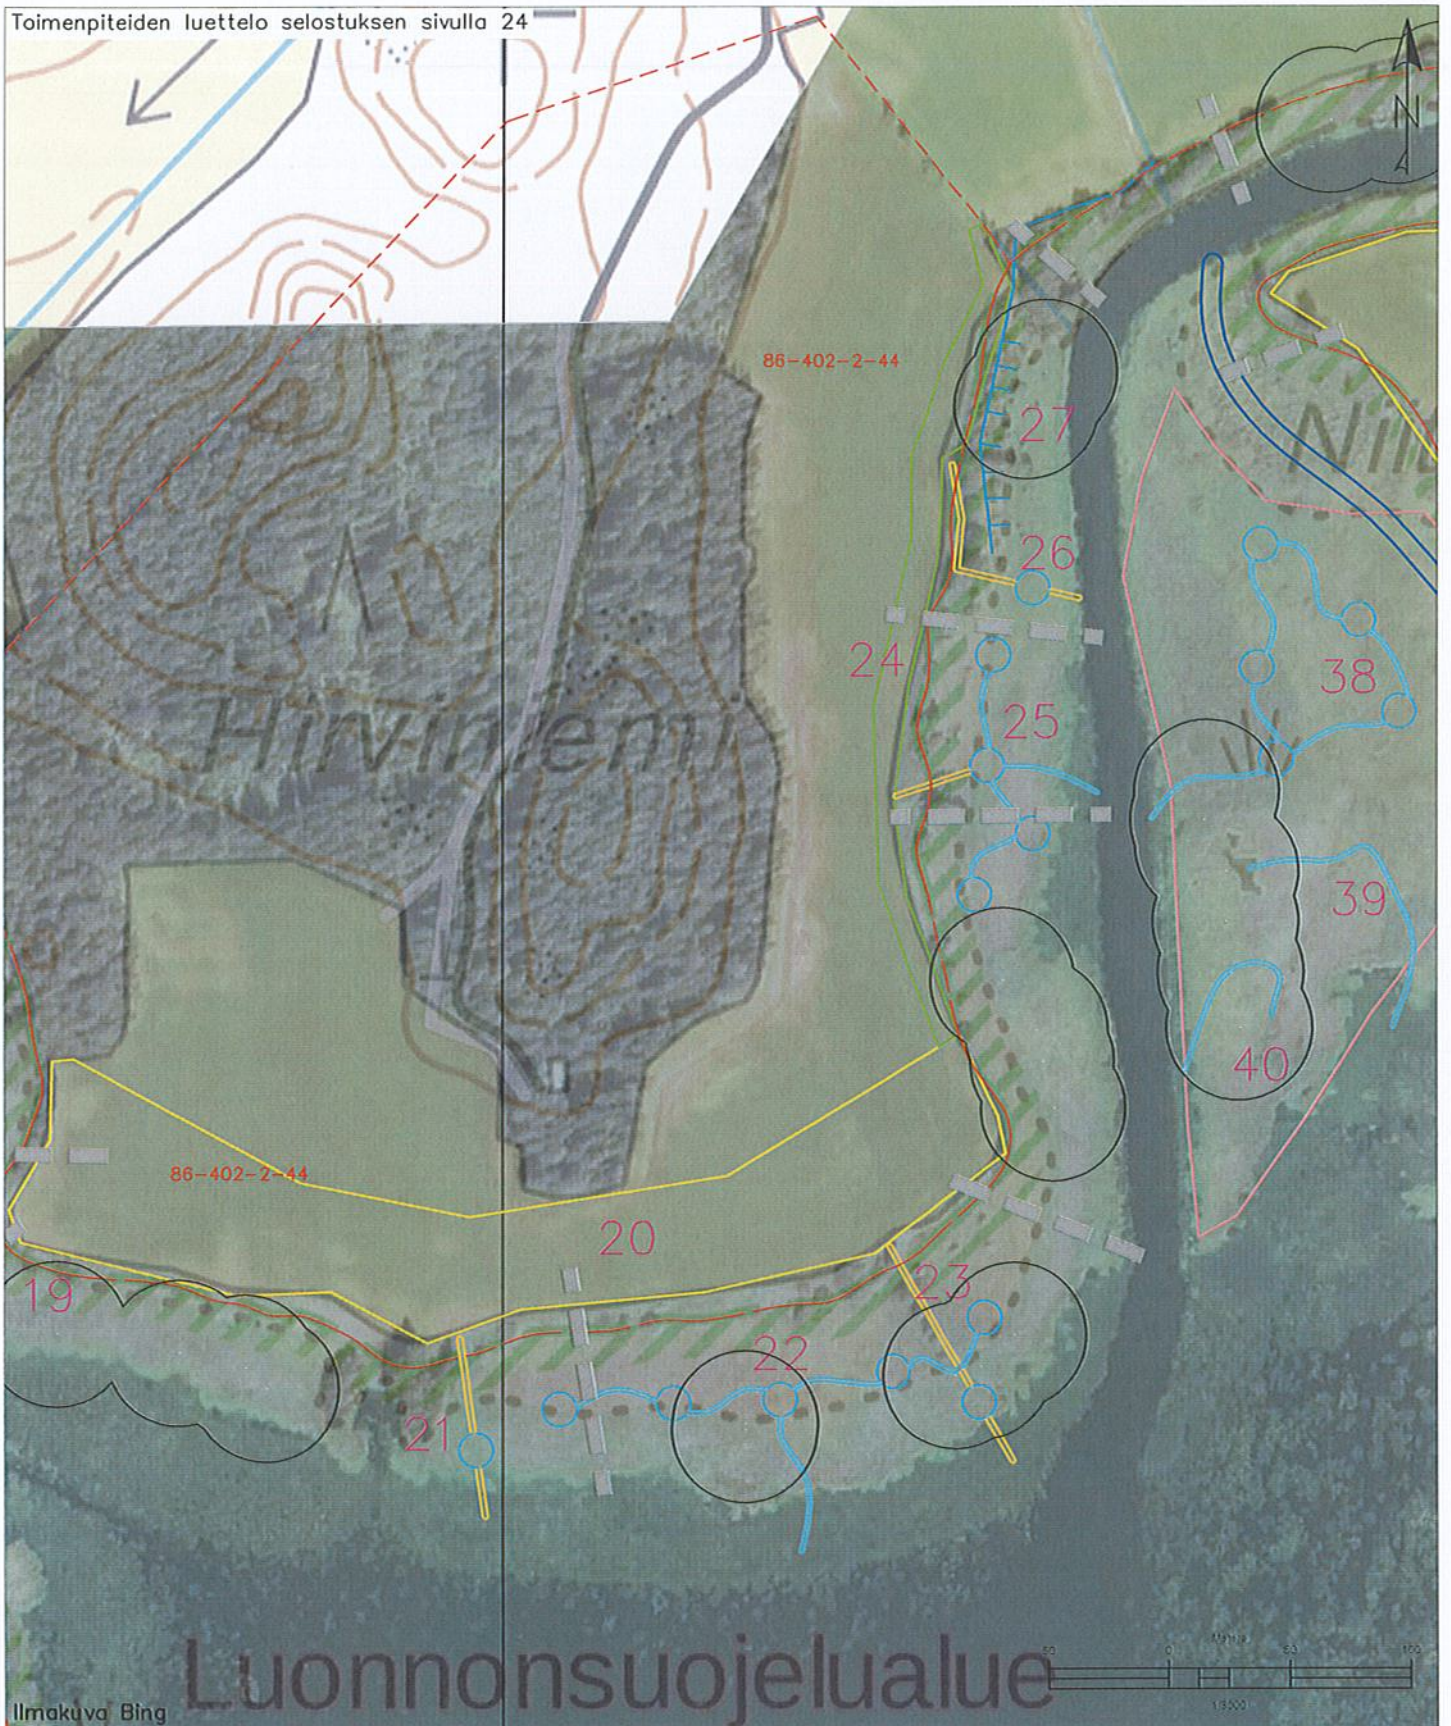
| <p>Vanajavesikeskus</p> | <p>Tark.<br/> Jami Aho</p> | <p>Pvm.<br/> 5/30/2019</p> | <p>Piirustuksen nro, Tnro<br/> 01-04</p> |

| <p>Työn nimi, kunta<br/> Ansionjärven kunnostus<br/> Hausjärvi</p> | <p>Suunnittelija<br/> Ympäristötekniikan<br/> insinööritoimisto Jami Aho /<br/> DI Jami Aho</p> | <p>Piirustuksen sisältö<br/> TP 20-27</p> | <p>Kork.järj.<br/> NN+m</p> |

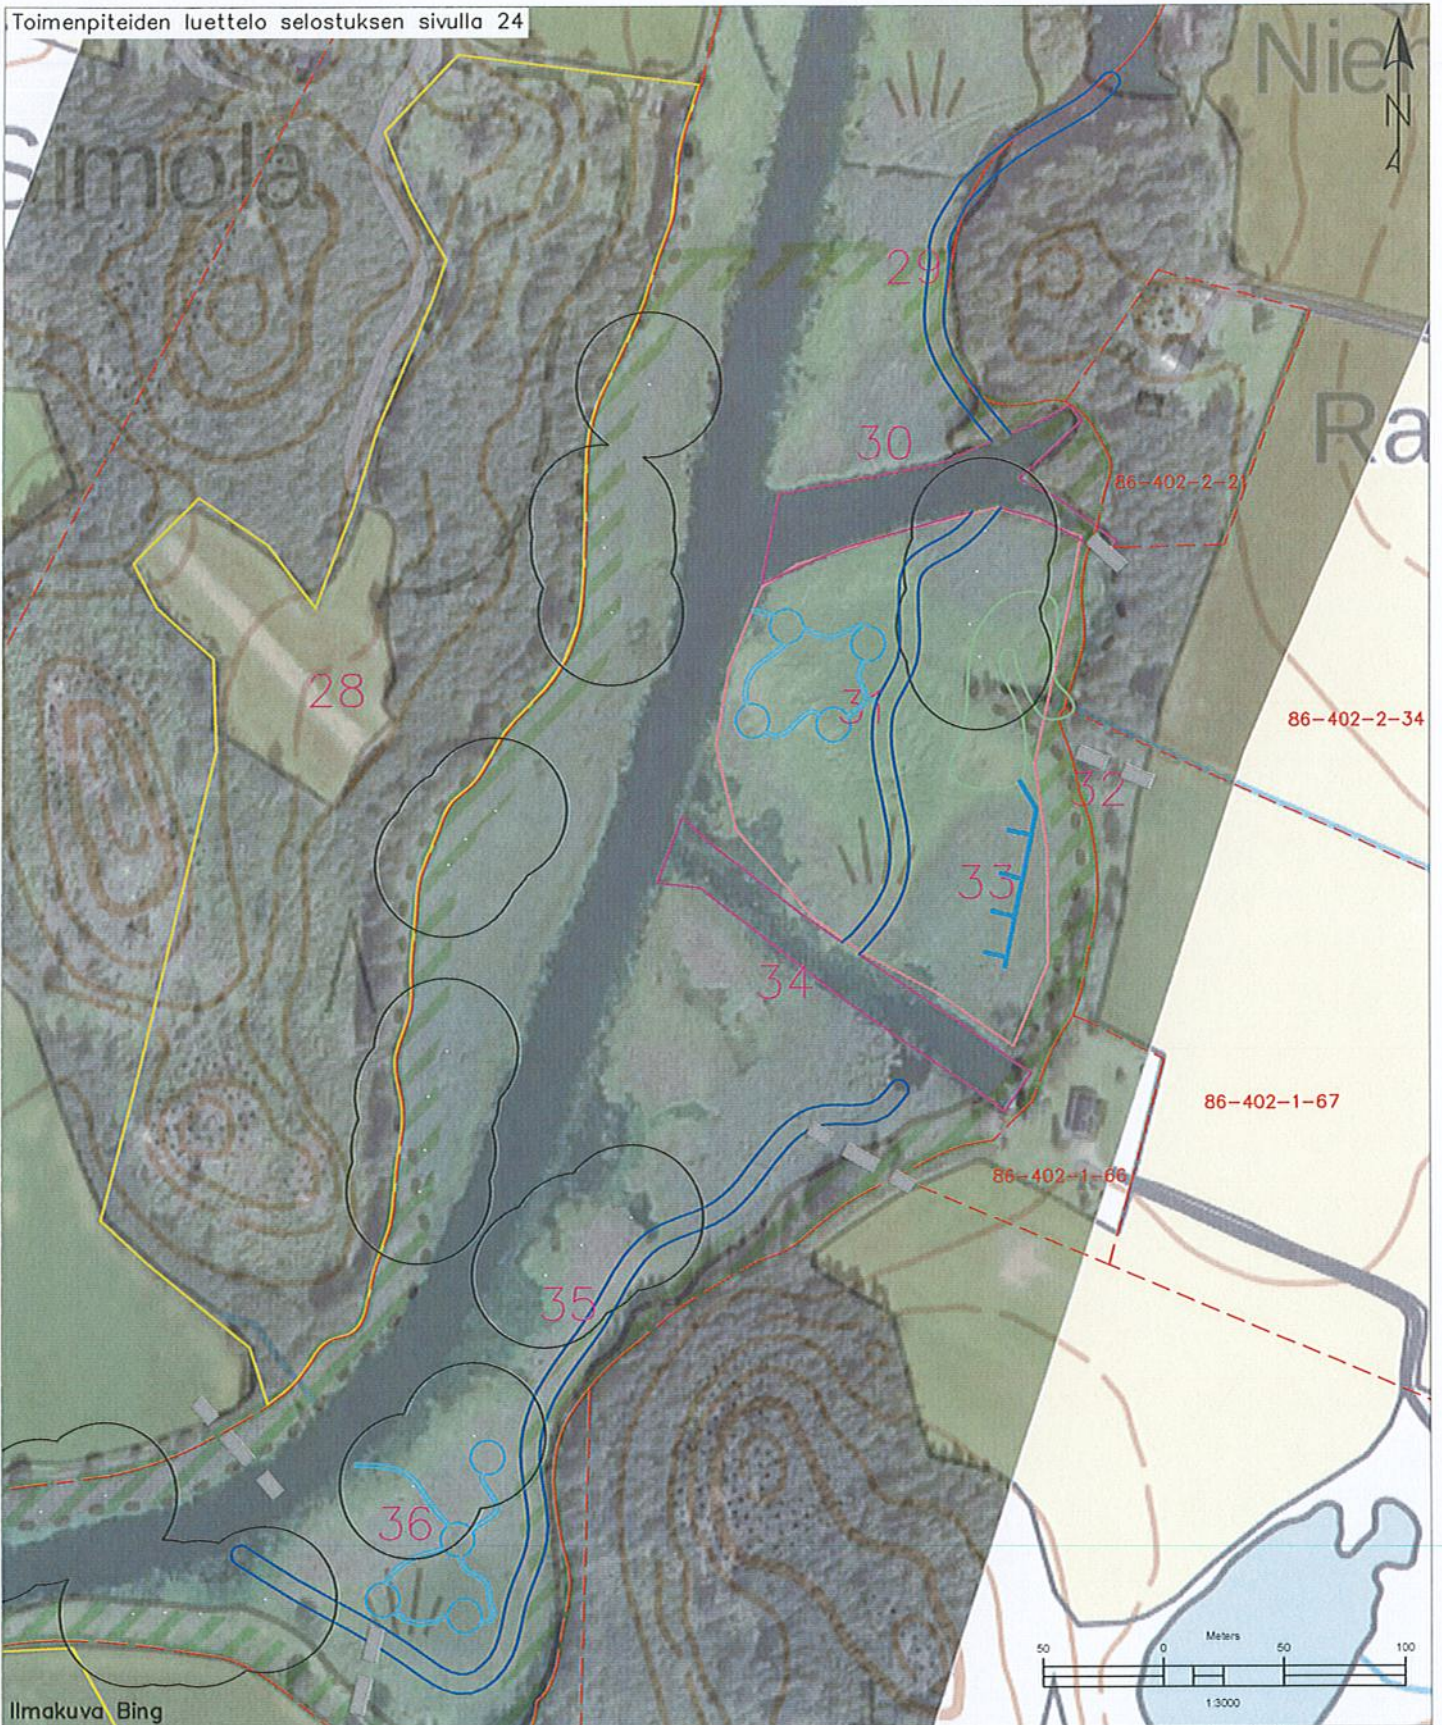
| Työn nimi, kunta<br>Ansionjärven kunnostus<br>Hausjärvi | | Tark.<br>Jami Aho | | Pvm.<br>5/30/2019 | | Piirustuksen nro, Tnro<br>01-05 | |

| Ilmakuva Bing | | Suunnittelija<br>Ympäristötekniikan<br>insinööritoimisto Jami Aho /<br>DI Jami Aho | | Piirustuksen sisältö<br>TP 28-36 | | Kork.järj.<br>NN+m | |

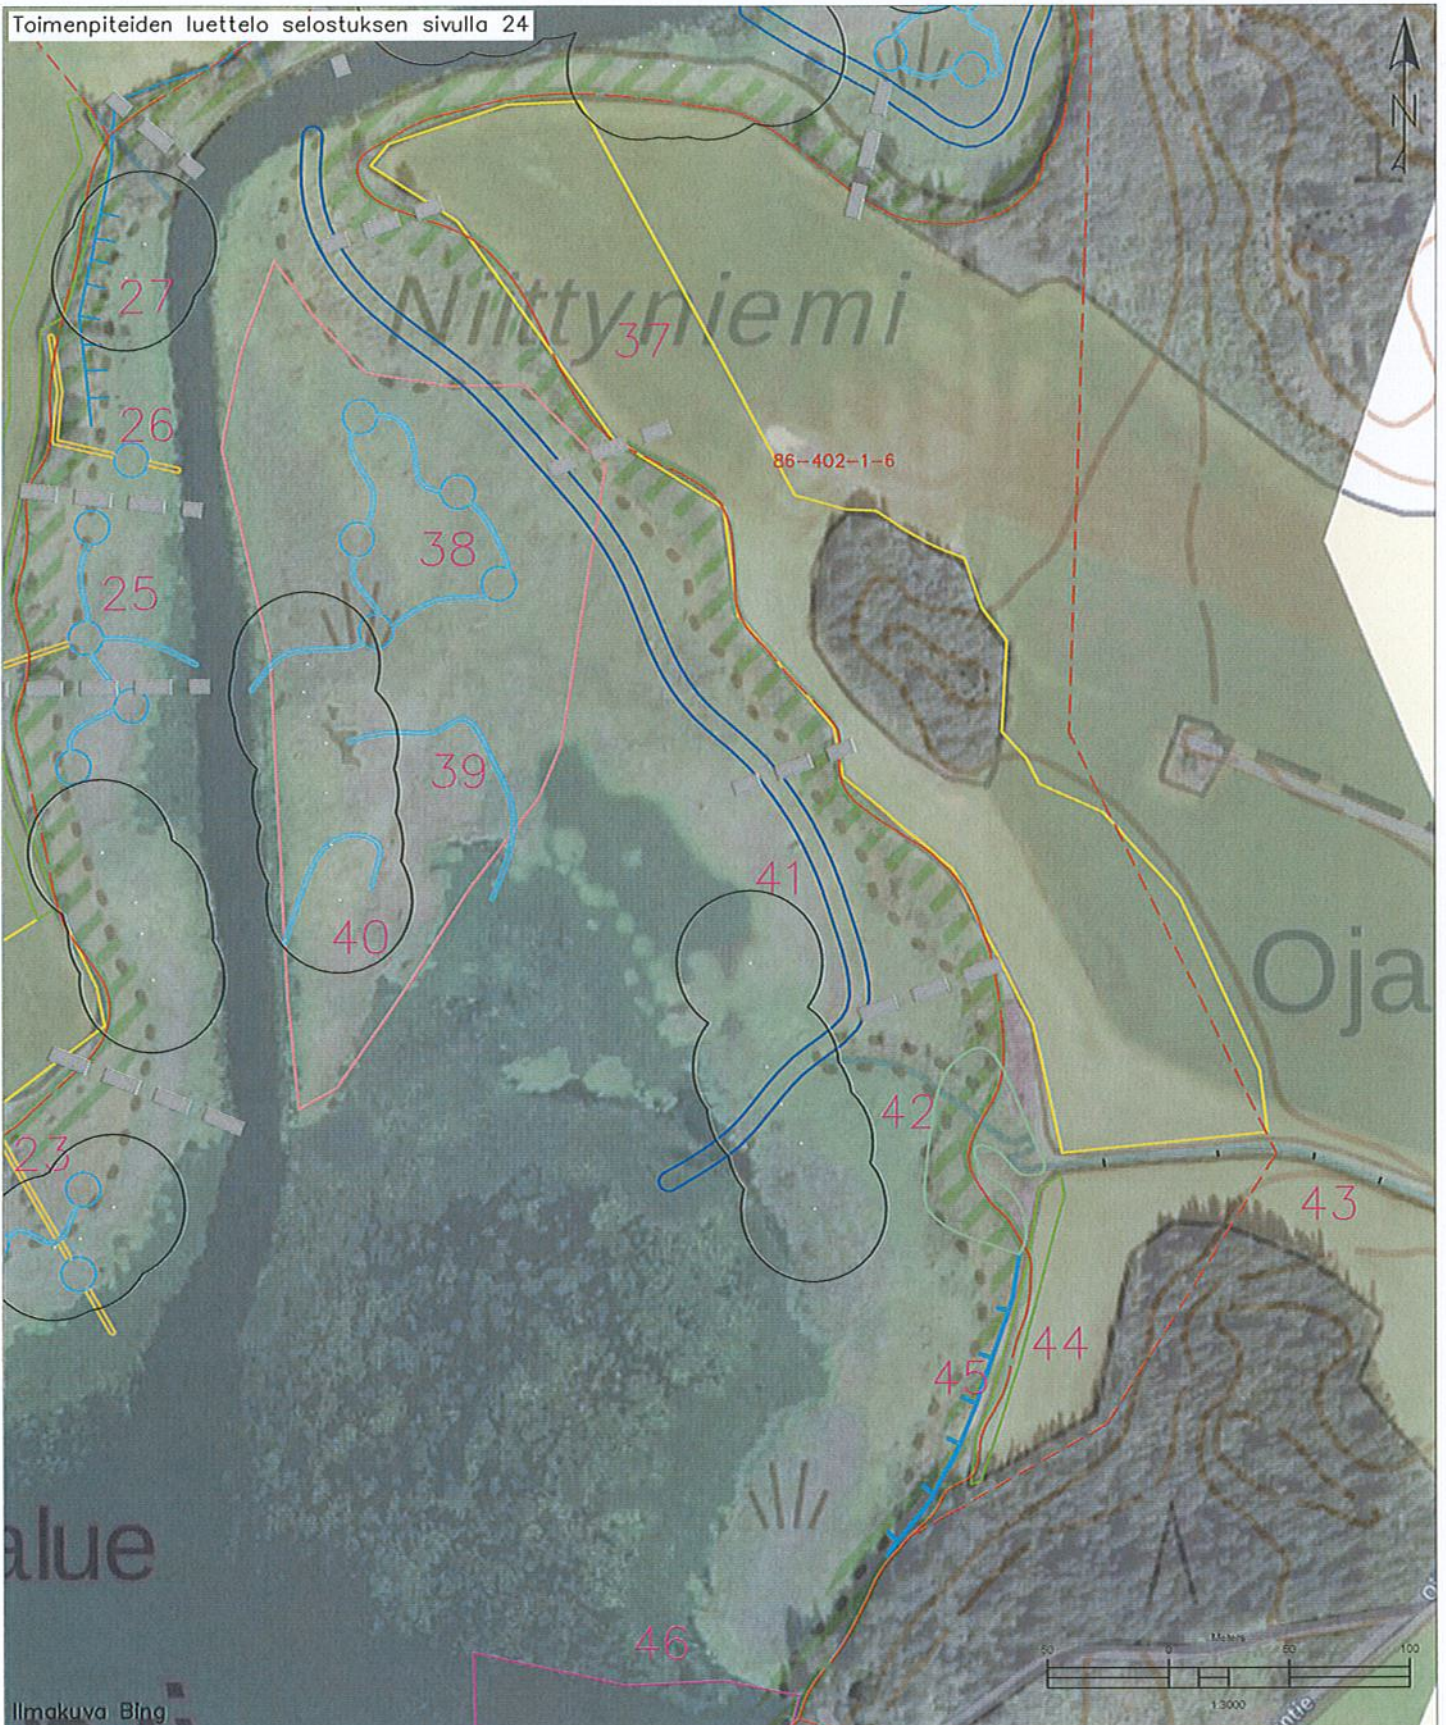
| Vanajavesikeskus | Tark.<br>Jami Aho | Pvm.<br>5/30/2019 | Piirustuksen nro, Tnro<br>01-06 | |

| Työn nimi, kunta<br>Ansionjärven kunnostus<br>Hausjärvi | Suunnittelija<br>Ympäristötekniikan<br>insinööritoimisto Jami Aho /<br>DI Jami Aho | | Piirustuksen sisältö<br>TP 37-45 | Kork.järj.<br>NN+m |

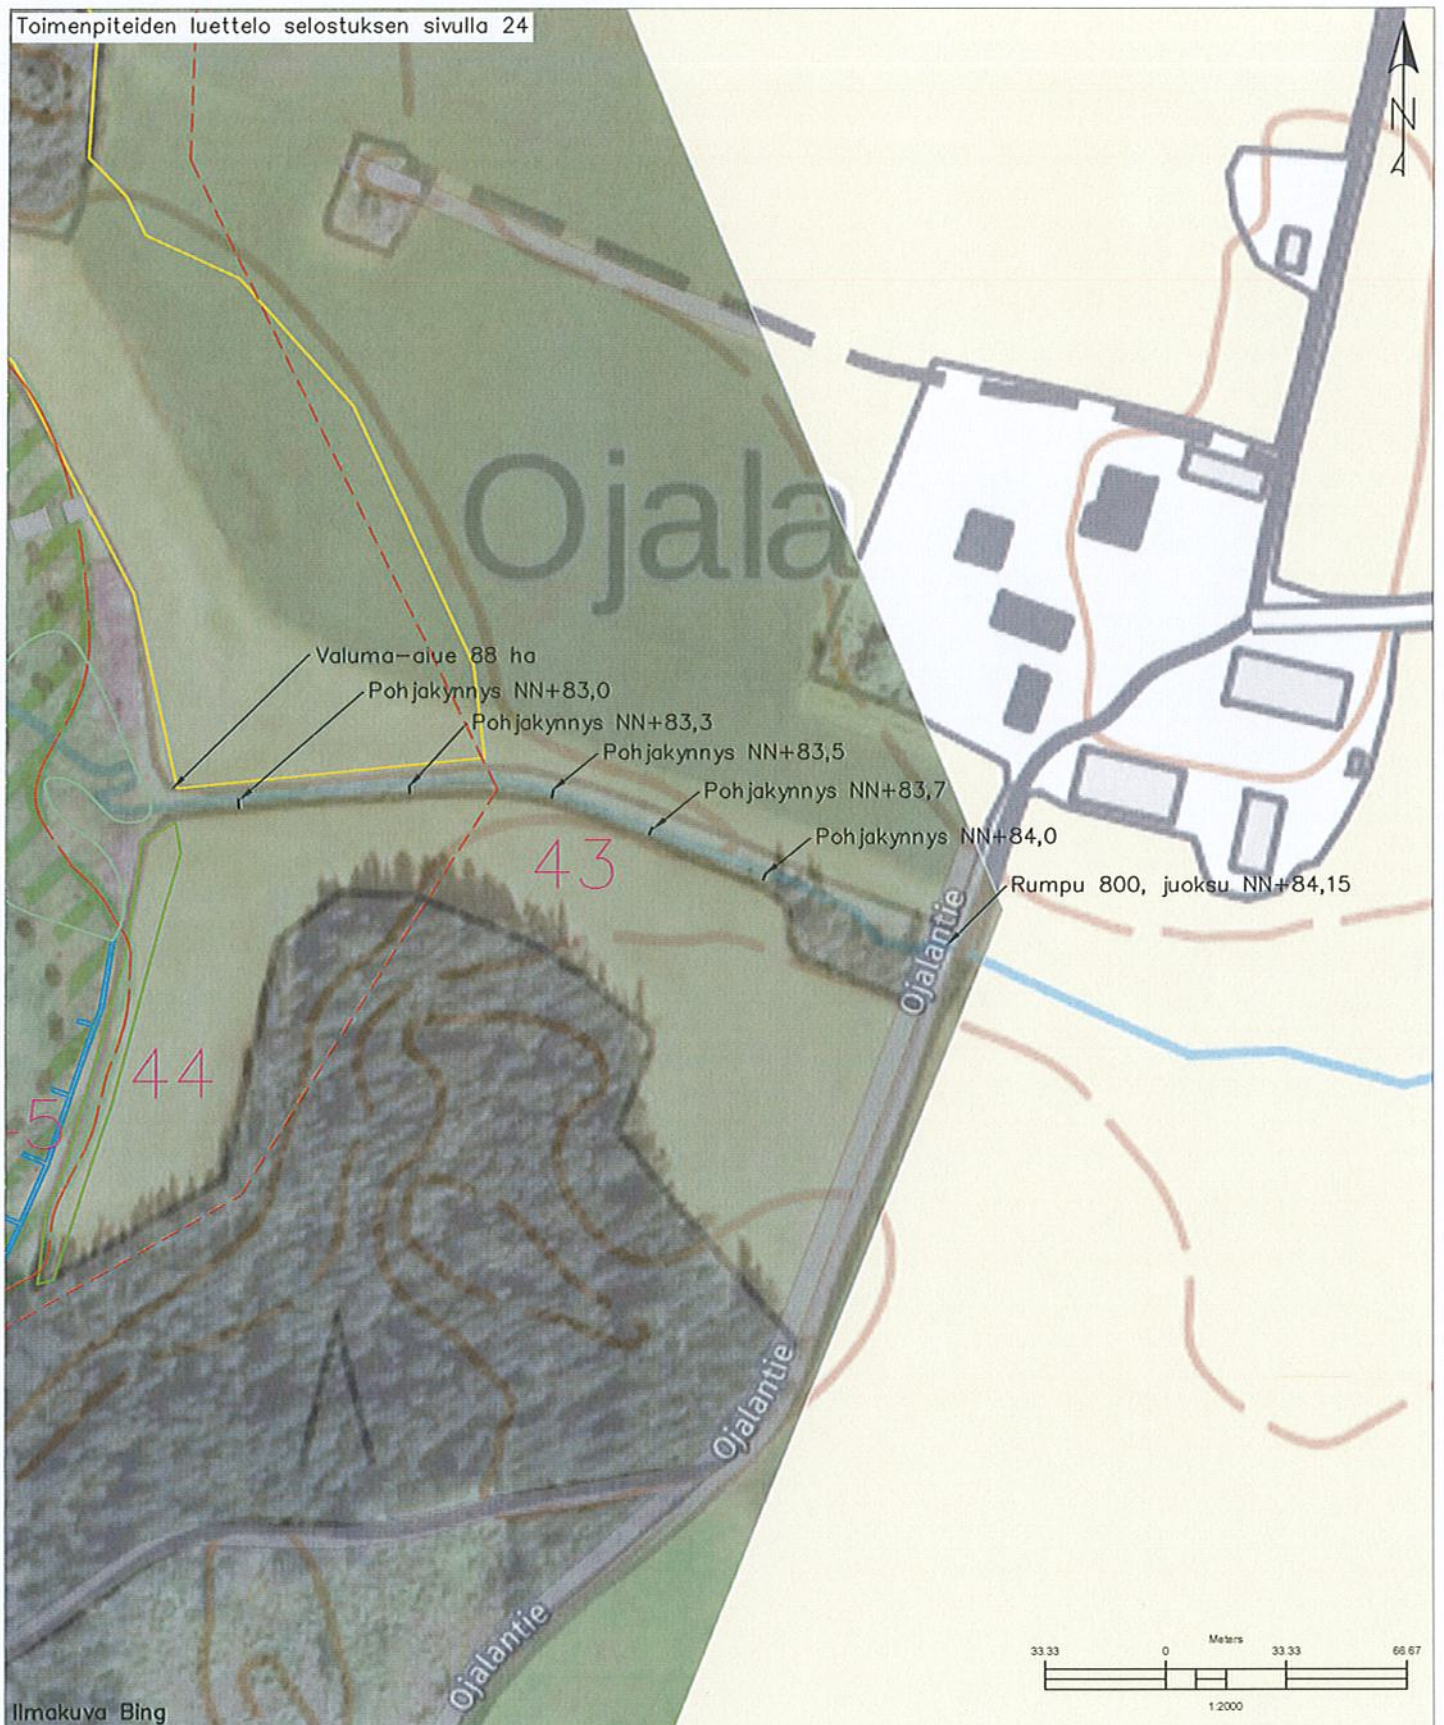
| Vanajavesikeskus | Tark.<br>Jami Aho | Pvm.<br>5/30/2019 | Piirustuksen nro, Tnro<br>01-07 |

| Työn nimi, kunta<br>Ansionjärven kunnostus<br>Hausjärvi | Suunnittelija<br>Ympäristötekniikan<br>insinööritoimisto Jami Aho /<br>DI Jami Aho | Piirustuksen sisältö<br>TP 43 | Kork.järj.<br>NN+m |

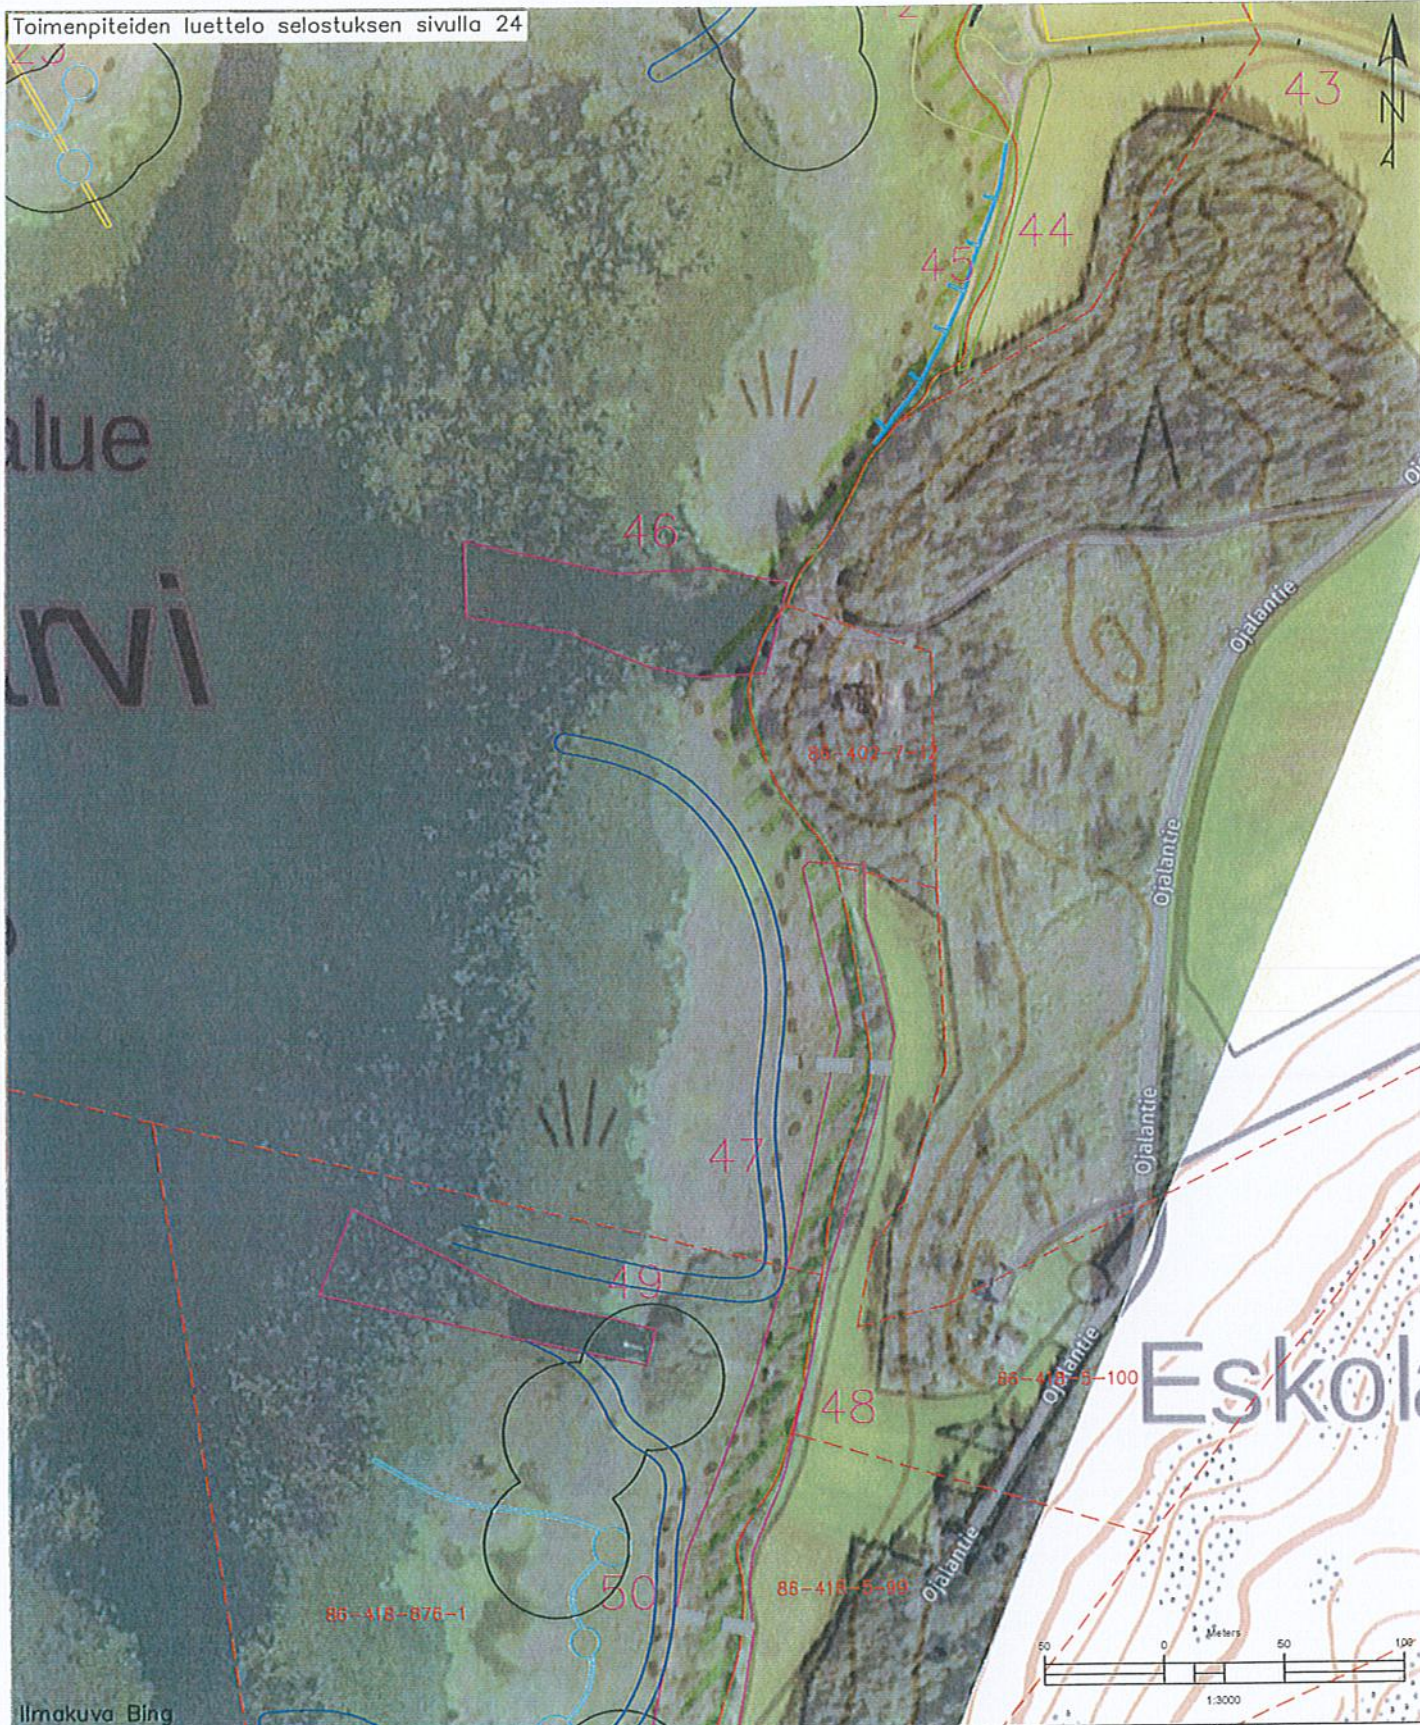
Piirustuksen nro, Tnro  
01-08

Piirustuksen sisältö  
TP 46-49
