| Työn nimi, kunta<br>Ansionjärven kunnostus<br>Hausjärvi | Suunnittelija<br>Ympäristötekniikan<br>insinööritoimisto Jami Aho /<br>DI Jami Aho | | Piirustuksen sisältö<br>Selitteet | Kork.järj.<br>NN+m |

| Työn nimi, kunta<br>Ansionjärven kunnostus<br>Hausjärvi | Suunnittelija<br>Ympäristötekniikan<br>insinööritoimisto Jami Aho /<br>DI Jami Aho | Piirustuksen sisältö<br>Tyyppi- ja<br>Yhdysoja<br>Salaojan purku- ja<br>Hajotusojasto | Kork.järj.<br>NN+m |

| Työn nimi, kunta<br><b>Ansionjärven kunnostus</b><br>Hausjärvi | Suunnittelija<br><b>Ympäristötekniikan</b><br>insinööritoimisto Jami Aho /<br>DI Jami Aho | Piirustuksen sisältö<br><b>Tyypipiirustus</b><br>Venevalkamat<br>Allikot | Kork.järj.<br><b>NN+m</b> |

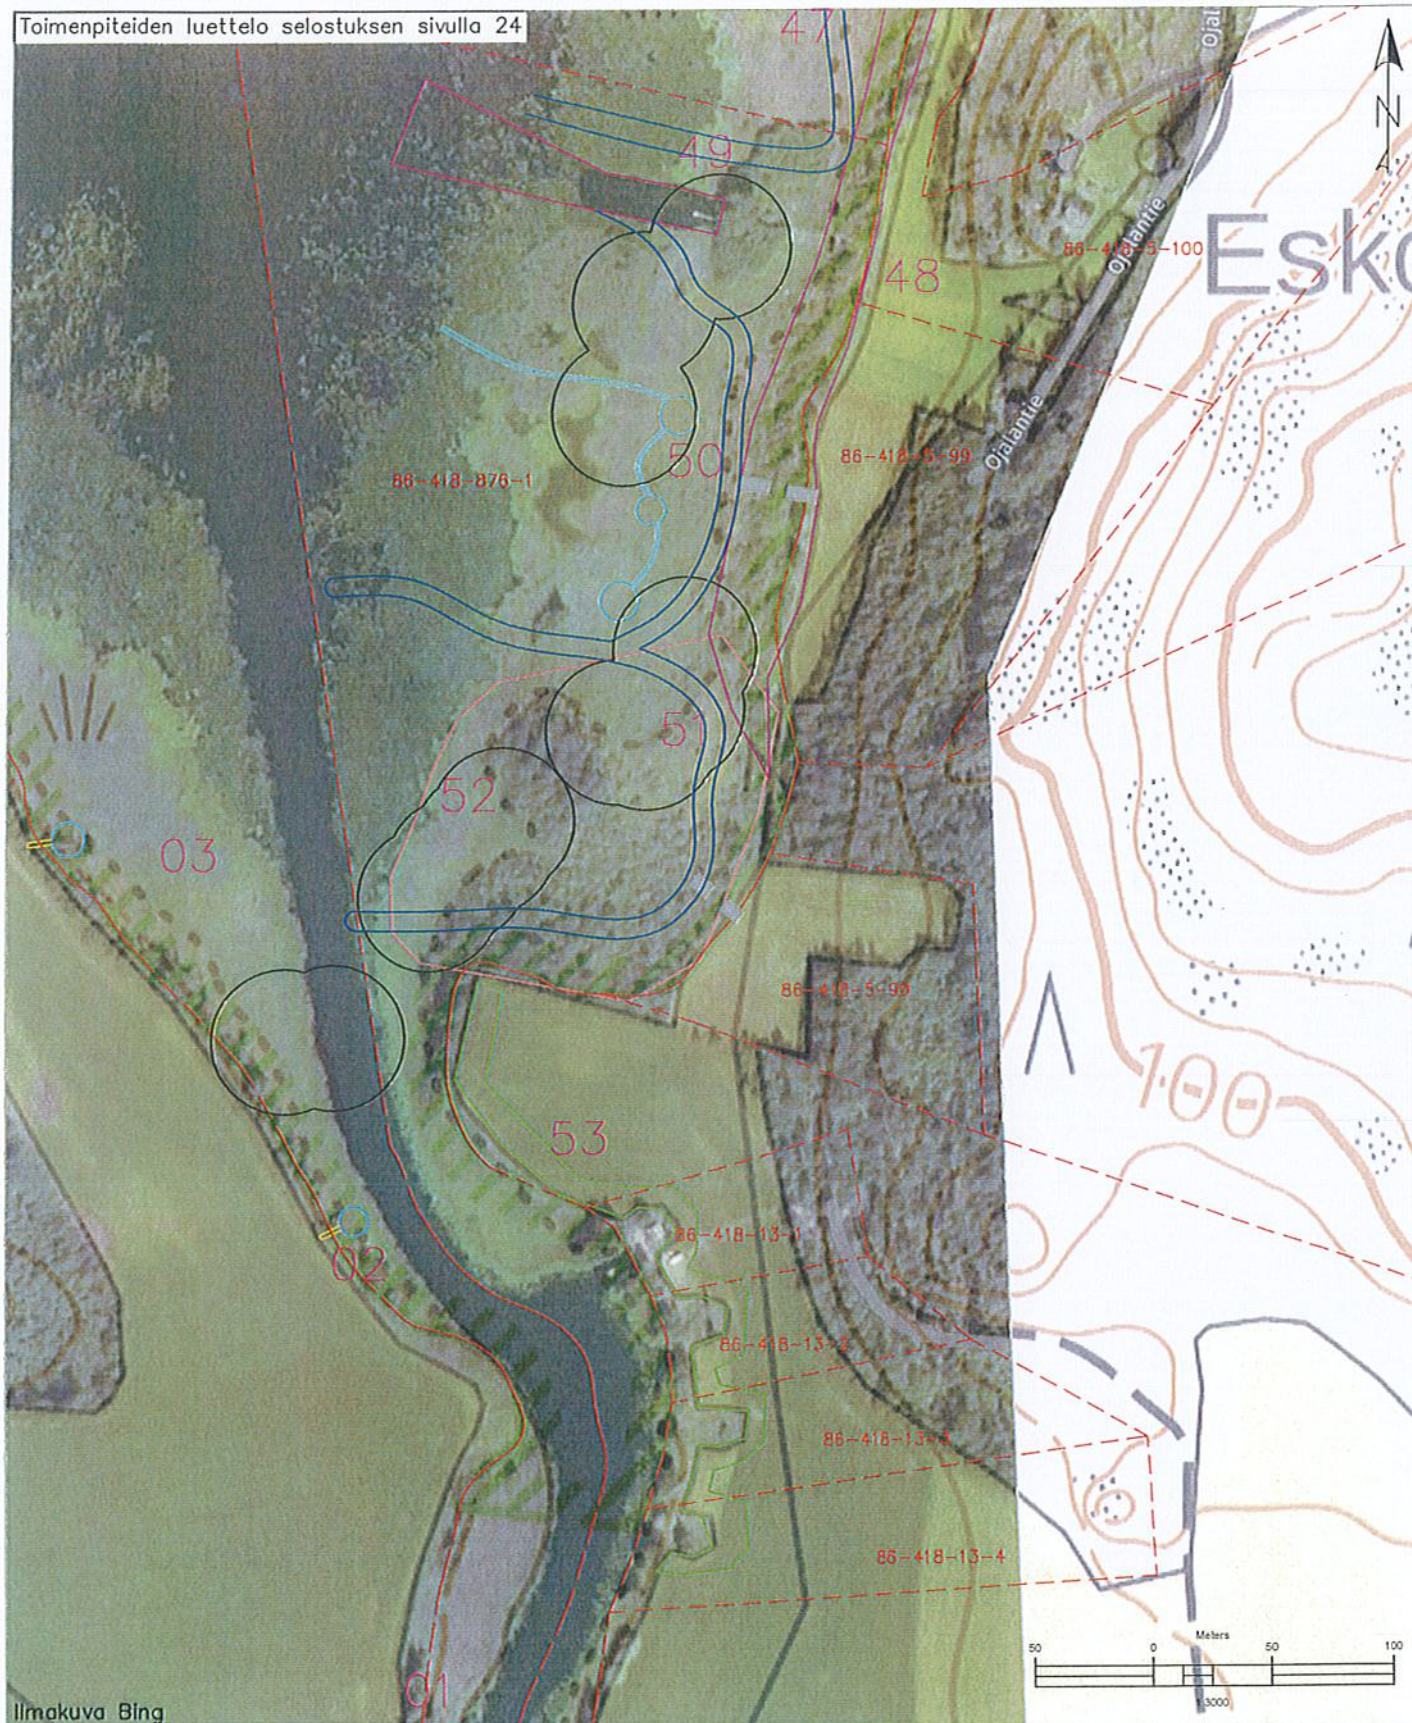
| Vanajavesikeskus | Tark.<br>Jami Aho | Pvm.<br>30.5.2019 | Piirustuksen nro, Tnro<br>01-09 |

| Työn nimi, kunta<br>Ansonjärven kunnostus<br>Hausjärvi | Suunnittelija<br>Ympäristötekniikan<br>insinööritoimisto Jami Aho /<br>DI Jami Aho | Piirustuksen sisältö<br>TP 50-53 | Kork.järj.<br>NN+m |

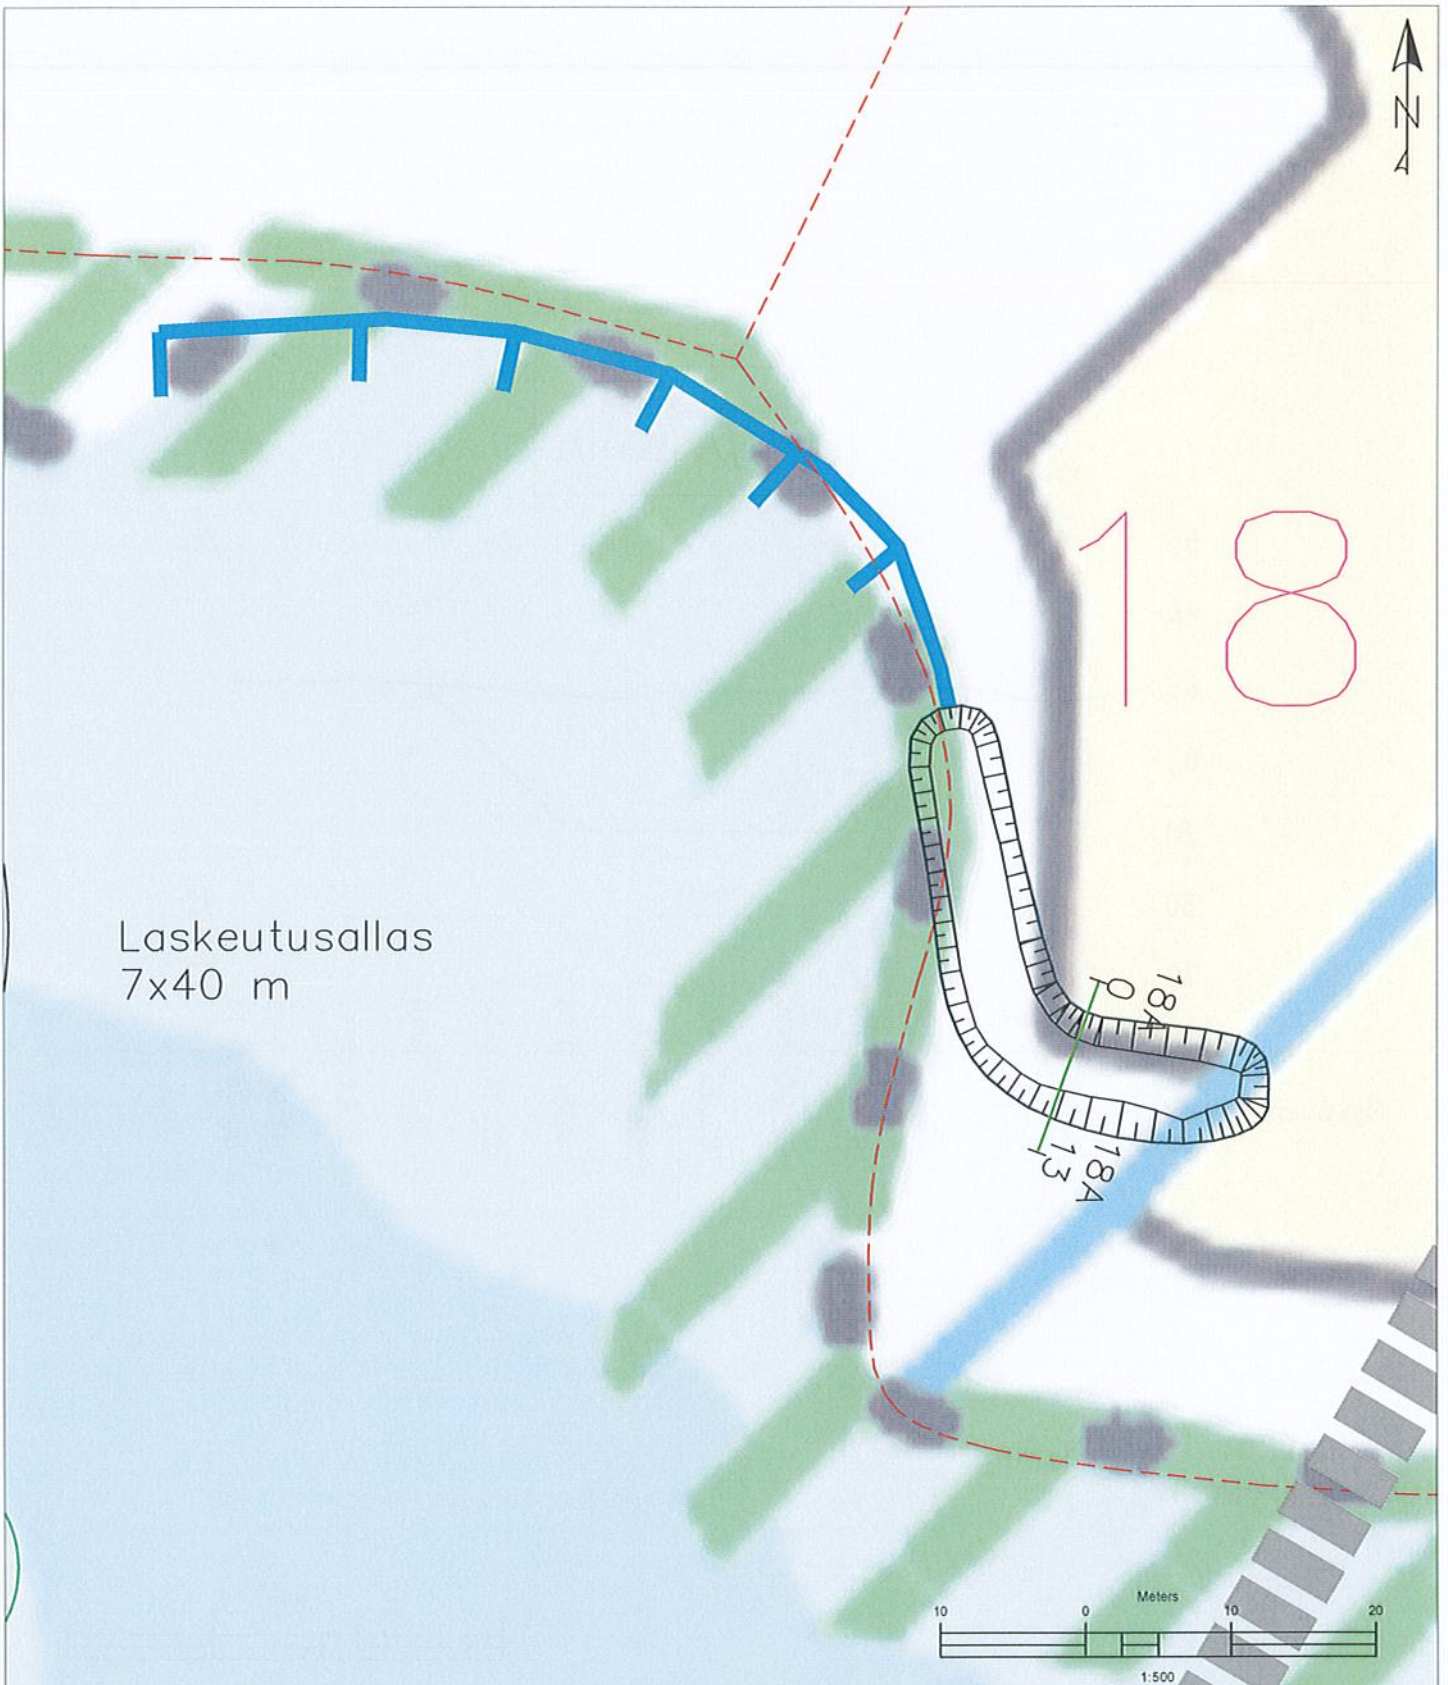
| Vanajavesikeskus | Tark.<br>Jami Aho | Pvm.<br>5/30/2019 | Piirustuksen nro, Tnro<br>02-01 |

| Työn nimi, kunta<br>Ansionjärven kunnostus<br>Hausjärvi | Suunnittelija<br>Ympäristötekniikan<br>insinööritoimisto Jami Aho /<br>DI Jami Aho | Piirustuksen sisältö<br>Toimenpide 18<br>laskeutusallasja<br>hajotusojasto.<br>Pohjapiirustus | Kork.järj.<br>NN+m |

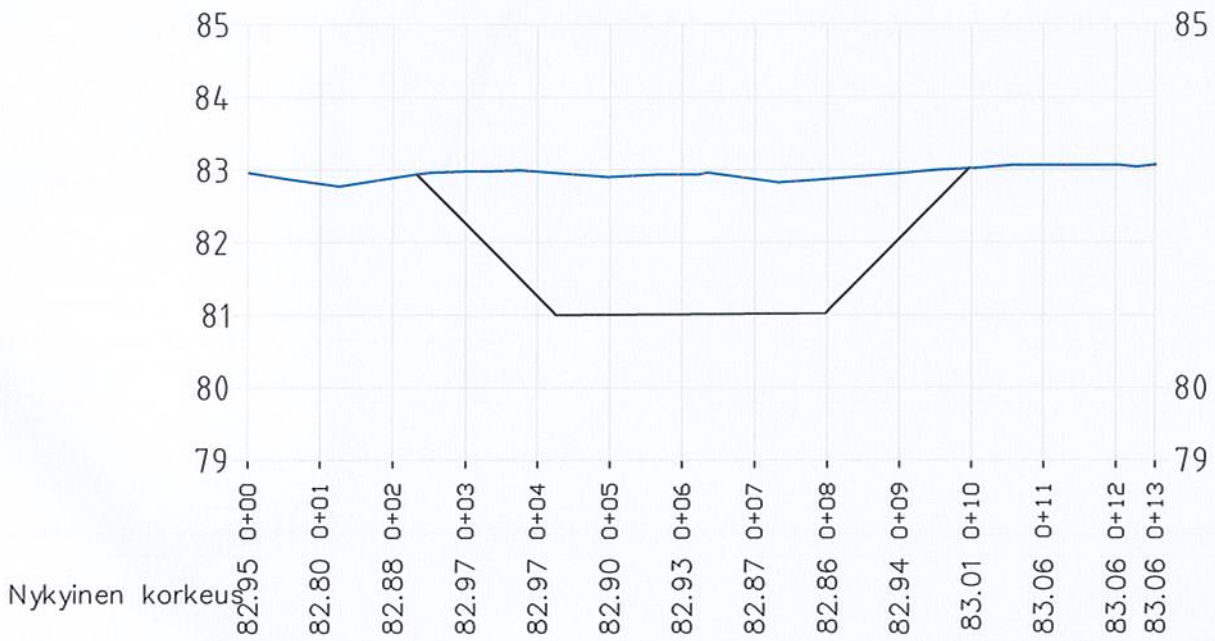
Leikkaus 18A  
Pysty/vaaka=1/1

Pohjan leveys n. 4,0 m  
Luiskat 1:1

| Työn nimi, kunta<br>Ansionjärven kunnostus<br>Hausjärvi | | Suunnittelija<br>Ympäristötekniikan<br>insinööritoimisto Jami Aho /<br>DI Jami Aho | | Piirustuksen sisältö<br>Toimenpide 18<br>laskeutusallasja<br>hajotusojasto.<br>Leikkaus | Kork.jörj.<br>NN+m |

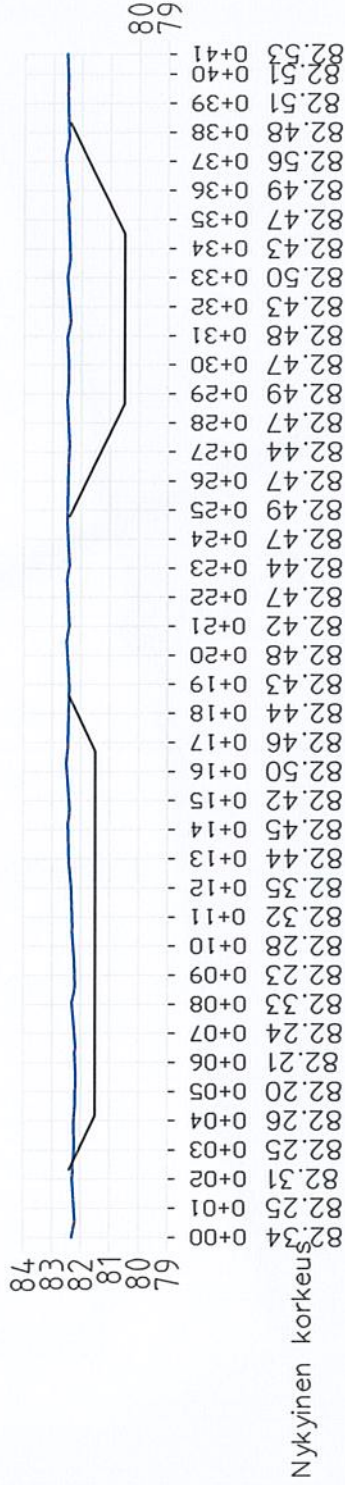
Leikkaus 32A  
Pysty/vaaka=1/1

Syvän osan pohja NN+80,5 m  
Matalan osan pohja NN+81,5 m, vaihtelua 20–40 cm  
Luiskat vaihtelevasti noin 1:2

| Ilmakuva Bing, pohjakartta MML2018 | Työn nimi, kunta<br>Ansionjärven kunnostus<br>Hausjärvi | Suunnittelija<br>Ympäristötekniikan<br>insinööri Jami Aho /<br>DI Jami Aho | Piirustuksen sisältö<br>Toimenpide 32,33<br>kosteikko ja<br>hajotusajasto.<br>leikkaus | Kork.järj.<br>NN+m |

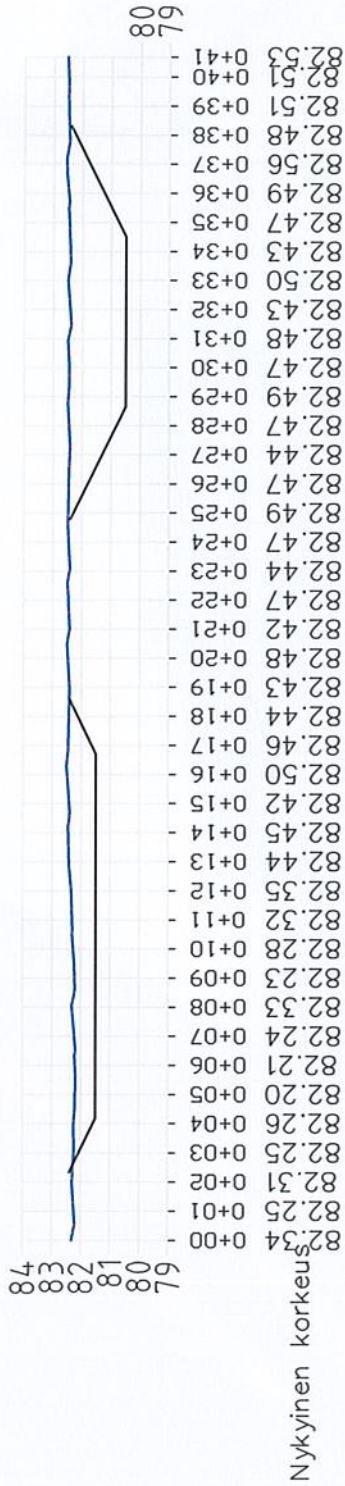
Leikkaus 32A  
Pysty/vaaka=1/1

Syvän osan pohja NN+80,5 m  
Matalan osan pohja NN+81,5 m, vaihtelua 20–40 cm  
Luiskat vaihtelevasti noin 1:2
